Fagerfjellveien 607, 9309 FINNSNES

**Enebolig med dobbelgarasje i
landlige omgivelser på Aspelund
- fire soverom og to bad.**

Rapportdato: 05.12.2024

Tilstandsrapport

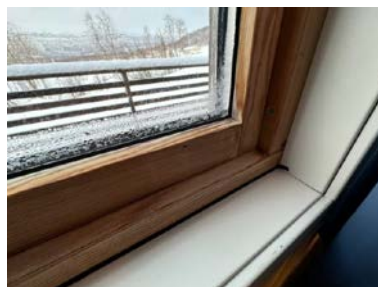
Innvendig kondensering på vindu.

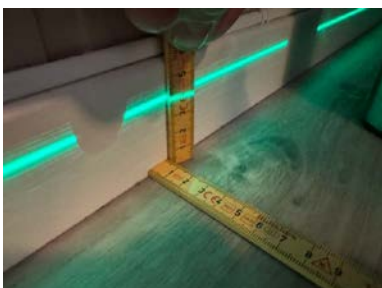
Måling ved kneveggen.

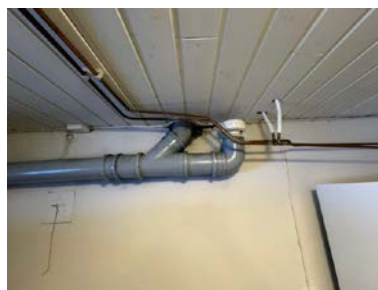
Vakumventil i kjelleren.
