Robsvegen 7, 4484 ØYESTRANDA

**Øyesletta - Stor enebolig med
dobbel garasje, enkel garasje og
carport. Flott eiendom!**

Befaringsdato: 15.05.2024

Tilstandsrapport

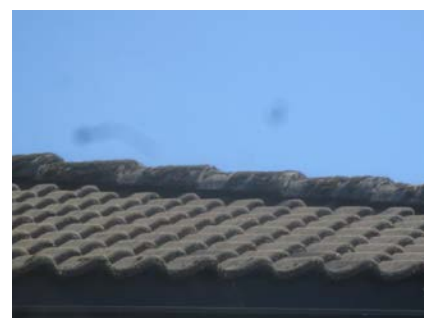
Vurdering av avvik:
• Mer enn halvparten av forventet brukstid er passert på taktekingen. Har grodd noe mose enkelte steder.

Deler av taktekingen

Dobbelkrum betongtakstein.

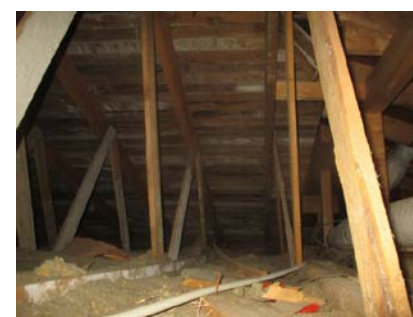
Vurdering av avvik:
• Undertaket er misfarget.

Plassbygget takstoler til en valmet takkonstruksjon.

Konsekvens/tiltak
• Det er ikke behov for utbedringstiltak.

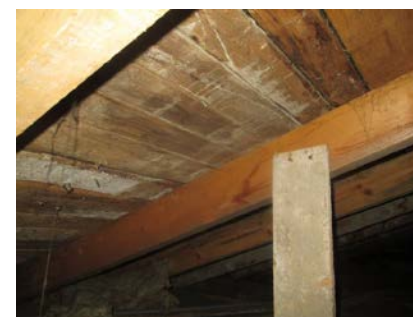
Bord som undertak.

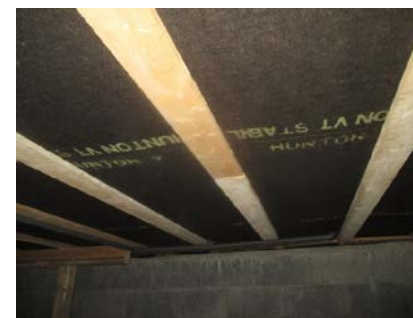
- Målt høydeforskjell på over 15 mm gjennom hele rommet. Tilstandsgrad 2 gis med bakgrunn i standardens krav til godkjente måleavvik.

Deler av stubbloftet i krypkjeller.

- For å få tilstandsgrad 0 eller 1 må høydeforskjeller rettes opp. Det vil imidlertid sjelden være økonomisk rasjonelt som et enkeltstående tiltak i en bolig som dette. Dersom boligen en gang skal renoveres, kan man vurdere slike tiltak.

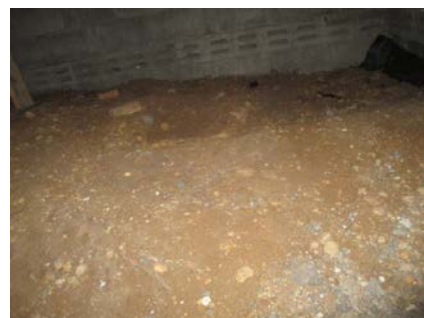
- Det er manglende fuktsperre på bakken.

Morrene masser.

- Fuktsperre på bakken bør etableres.

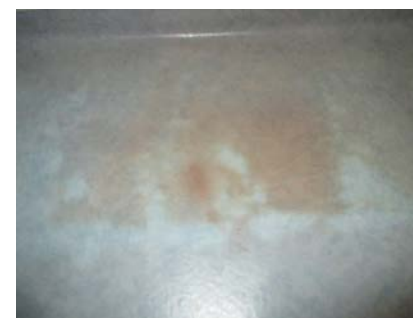
- Det er mulighet for at det kan forekomme vannlekkasje på våtrommet hvor vann ikke vil gå til sluk.
- Det er påvist at gulvoverflaten har sprekker.

Merker på gulvbelegget.

- Det bør etableres avrenning inn til sluk for hele våtrommet.
- Overflater må utbedres eller skiftes.

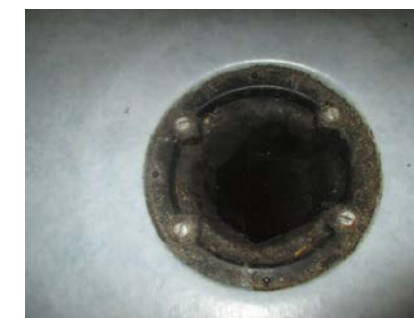
Sluk i gulvet.

- Overvåk tilstanden jevnlig. For å få tilstandsgrad 0 eller 1 må tettesjiktet skiftes ut, men tidspunktet for når dette er nødvendig er vanskelig å si noe om.
- Overvåk tilstanden jevnlig. For å få tilstandsgrad 0 eller 1 må slukløsningen skiftes ut og sannsynligvis må også membransjiktet skiftes/utbedres. Det er imidlertid vanskelig å si noe om tidspunktet for når dette er nødvendig.

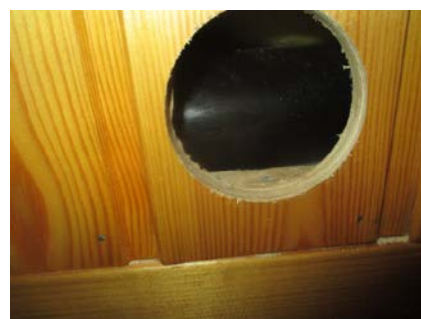
Hulltaking er foretatt ved trapp til kjeller, uten å påvise unormale forhold. Måleresultat 9,8 vektprosent.

Hulltaking ved trapp til kjeller.

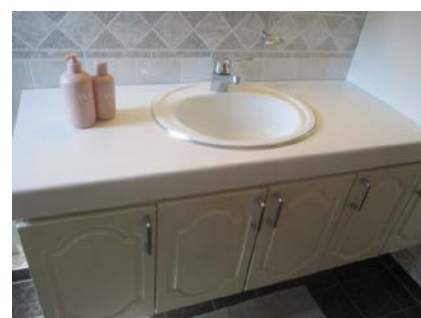
- Det er ikke påvist tilfredsstillende løsning for å synliggjøre lekkasje fra innebygget sisterner.

Innredning.

- Ved implementering av innebygget sisterner var det ikke krav om lekkasjesikring, konstruksjonen bør jevnlig observeres.

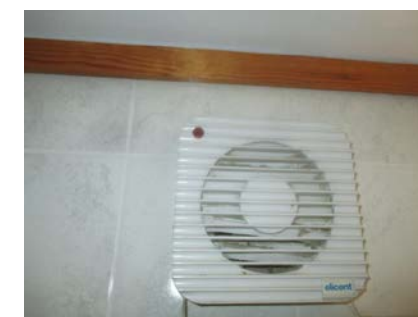
Vifte i ytterveggen.

- Det bør etableres tilfredsstillende tilluft til våtrom f.eks. luftespalte ved dør e.l.

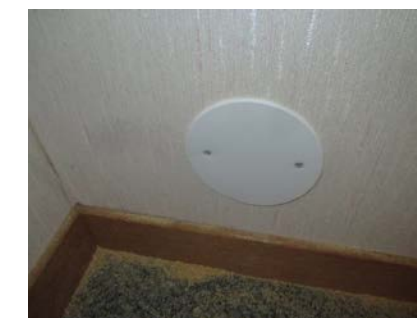
Hulltaking er foretatt i fra hovedsoverom, uten å påvise unormale forhold. Måleresultat: 9,3 vektprosent.

Hulltaking i fra hovedsoverom.

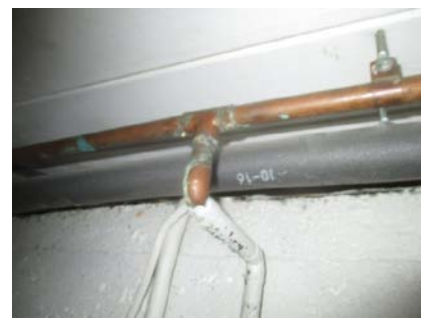
Kobberrør i kjeller.

- Det er ikke behov for utbedringstiltak siden anlegget fungerer i dag, men ut ifra alder kan skader plutselig oppstå på eldre anlegg.
- I forbindelse med oppgradering av våtrom vil det være naturlig med utskiftning av rør.
