# Fritidsdrøm i høyfjellet – nær alpinbakker, løypenett og majestetiske fjell!

# Om Synhaugvegen 73

Befaringsdato: 02.10.2025

Rapportdato: 17.10.2025

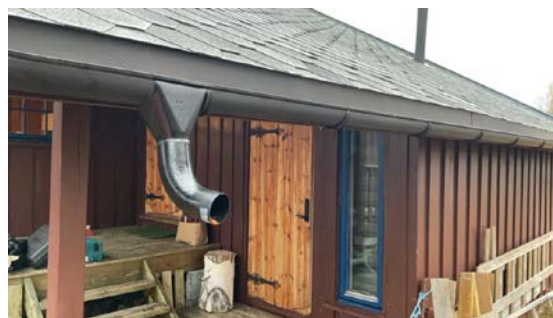
Mangler tilstrekkelig bortledning av takvann på enkelte nedløp/utkast

- Stigetrinn for feier må monteres.
- Det bør lages system for bortledning av vann fra taknedløp ved grunnmur.

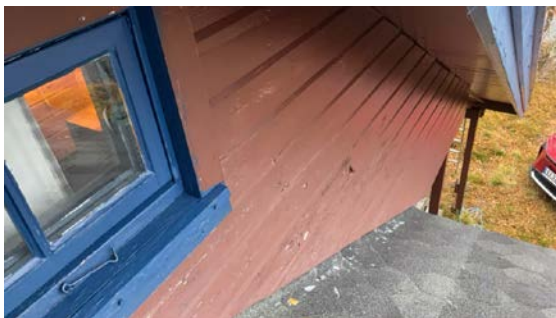
- Det er ingen eller liten lufting i nedre kant av kledning mot grunnmur.
- Det er påvist andre avvik:

Stedvis ligger kledning/yttervegg nært terreng som kan føre til fuktpåkjenning mot veggkonstruksjon, anbefales tiltak og forbedring.

Vedlikeholdsbehov

- Det må foretas tiltak for å lukke avviket.
- Lokal utbedring må utføres.

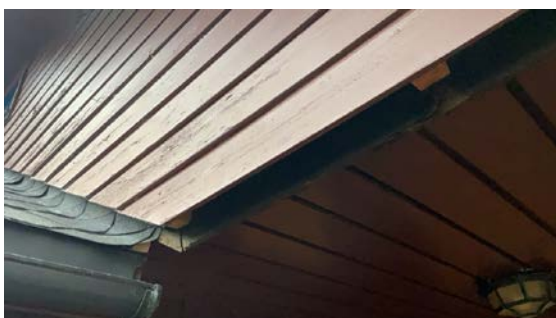
Åpninger og ufagmessighet registrert mot veggkonstruksjon

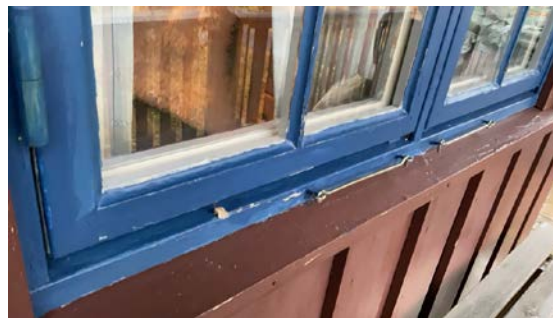
- Det er påvist at enkelte vinduer er vanskelig å åpne/lukke.
- Karmene i vinduer er slitte og det er sprekker i trevirket.

Vedlikeholdsbehov av vinduer

- Det må foretas lokal utbedring.
- Vinduer må justeres.

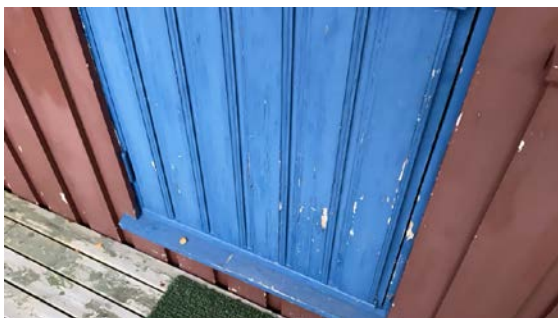
- Karmene i dører er værslitte utvendig og det er sprekker i trevirket.

Vedlikeholdsbehov, spesielt av terrassedør

- Det må foretas lokal utbedring.

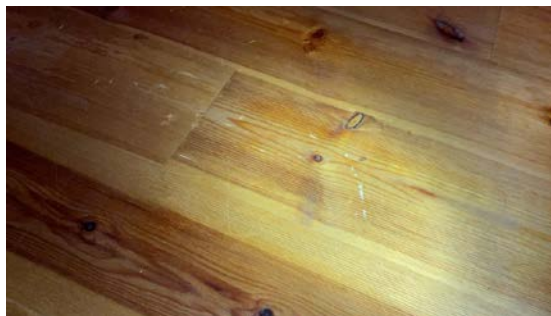
Brukslitasje med hakk/riper på gulv

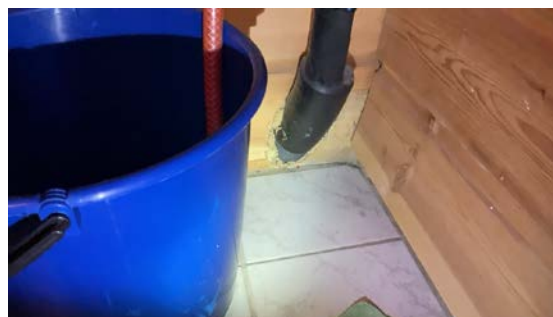
- Manglende oppgradering av våtrommet medfører høy risiko for at konstruksjonene ikke vil tåle vanlig bruk av vann eller lekkasjer. Selv om det er dusjkabinett, er det fortsatt en betydelig risiko for at våtrommets konstruksjoner ikke tåler lekkasjer. Dette kan føre til fuktskader på tilstøtende konstruksjoner.

Overgang vannledning gjør til gjennomføring er i våtsone der tettesjikt er kappet ned til gulv

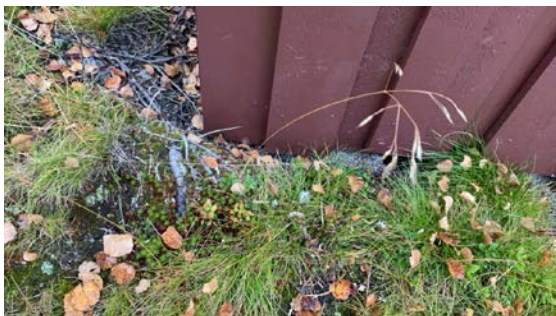
Fundamentert som var vanlig på oppføringstidspunkt. Dette er en risikokonstruksjon med henhold fuktpåkjenninger og bevegelser fra tele/setninger fra grunn, som er årsaksammenheng med registrert skjevhet i hytta og løsning av utvendig bod er utsatt for bevegelser da denne er ført rett på terreng. Det er registrert skjevheter i denne delen og ikke egnet mot hyttas konstruksjon da det er to uavhengige løsninger.

Utvendig bod har enkel fundamentering

Forholdene bør holdes under oppsikt og utbedringer må vurderes om forholdene skulle endre seg.
