# Tilstandsrapport

Enebolig

Åssiden 55, 1860 TRØGSTAD

Rapportdato: 26.05.2025

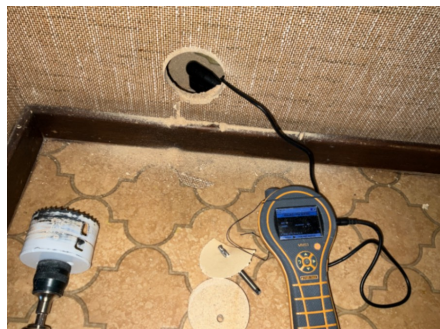
Hulltaking er foretatt, uten å påvise unormale forhold. Hulltaking er foretatt i entré. Fuktkvotemåling (vekt%) i konstruksjonen ble målt til under 6.

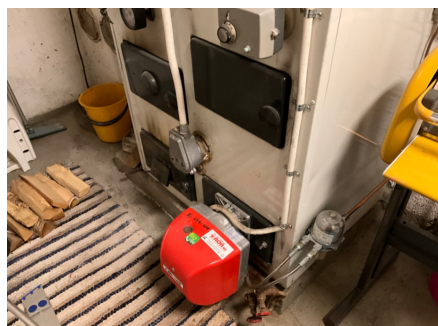
## 🔧 TG 2 Vannbåren varme

Radiatorovner tilkoblet sentralfyr i kjeller.
