# Tilstandsrapport

Enebolig

Maiveien 7, 1793 TISTEDAL

Befaringsdato: 07.10.2025

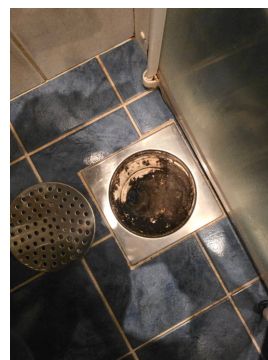
- Det er viktig å merke seg at levetiden til en membran varierer basert på kvalitet, installasjon og bruk. Eldre membraner kan bli sprø og sprekke opp, noe som fører til at de mister sin vanntettende funksjon. Dette kan resultere i vannlekkasjer gjennom vegger og gulv og fuktskader.

Membranen har en alder som tilsier at det ikke lenger bør dusjes direkte på gulv/vegger hvis baderommet fortsatt skal brukes.

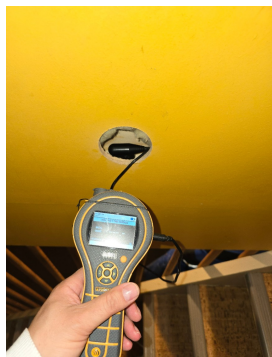
Hulltaking er foretatt uten å påvise unormale forhold.  
Fuktkvotemåling (vekt%) i konstruksjonen ble målt til 0.  
Hulltaking er foretatt ved trappegang.

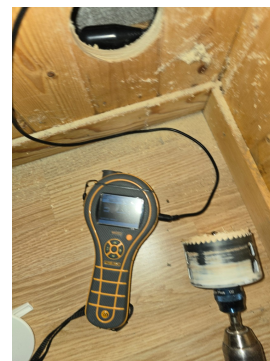
Hulltaking er foretatt uten å påvise unormale forhold. Hulltaking er foretatt i bod.

Ingen utslag på skadelig fuktighet.

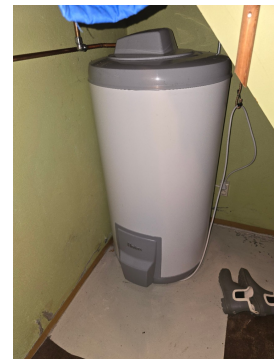
Det er ingen avrenning fra sikkerhetsventil til sluk eller avløp

Montere avrenning slik at vannet ikke vil renne utover gulv i gangen i kjelleren.

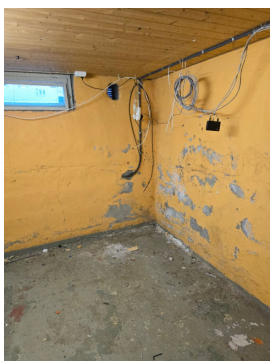
Sprekkene oppstår pga tidligere setninger.

Disse sprekkenes kan utbedres ved lokale utbedringer.
