# Tilstandsrapport

Fritidsbolig

Sauholmen 282, 1692 NEDGÅRDEN

Befaringsdato: 03.09.2025

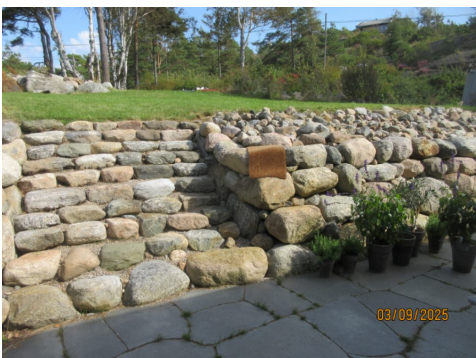
Rekkverksløsning er ikke ihht forskriftskrav. Det er ikke naturlig med rekkverk på trappene. Brukerstyrt.

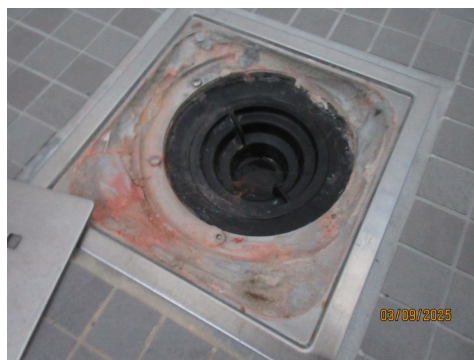
Det er plastsluk og smøremembran med dokumentert utførelse. (N.B det foreligger kun spesifikk dokumentasjon på produkter i våtrom)

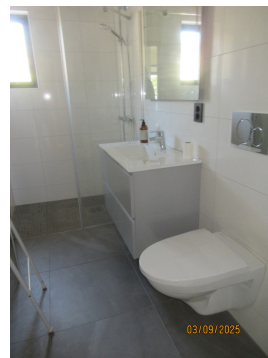
Rommet har innredning med nedfelt servant, veggmontert toalett og dusjvegger/hjørne.

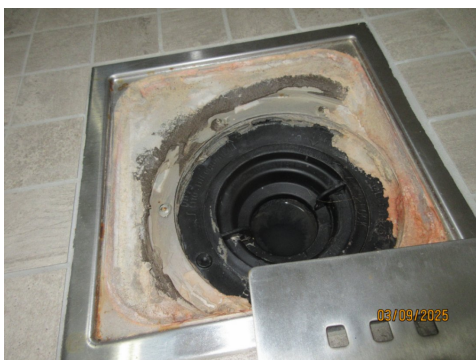
Det er plastsluk og smøremembran av ukjent type/utførelse. (N.B det foreligger kun spesifikk dokumentasjon på produkter i våtrom)

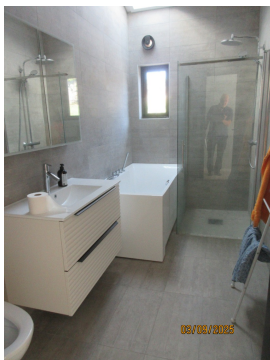
Rommet har innredning med nedfelt servant, veggspil med lys, veggmontert toalett og dusjvegger/hjørne samt badekar.

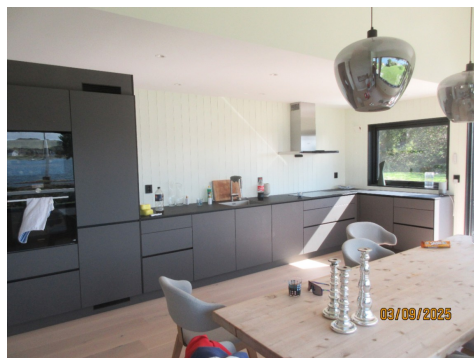
Kjøkkenet har innredning med glatte fronter. Benkeplaten er av laminat med underlimt vask. Det er kjøl/fryseskap, oppvaskmaskin, induksjonstopp, stekeovn, vannstoppsystem og komfyrvakt.

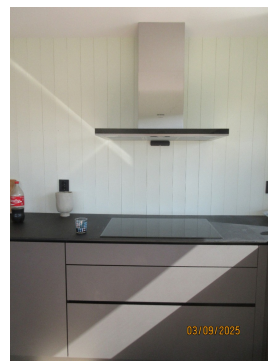
Det er kjøkkenventilator med avtrekk ut.

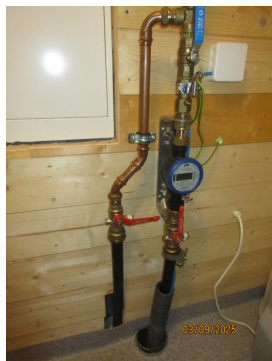
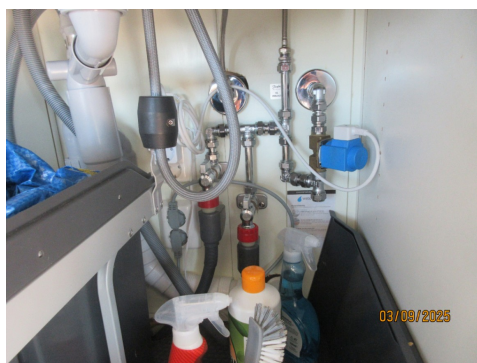
Innvendige vannledninger er av kobber, stål og plast. Det er ikke besikket i rørskap. (skap låst på befaringen) Nytt opplegg 2022.

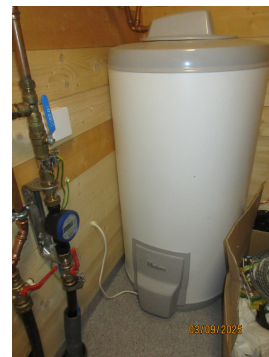
Varmtvannstanken er på ca. 200 liter.

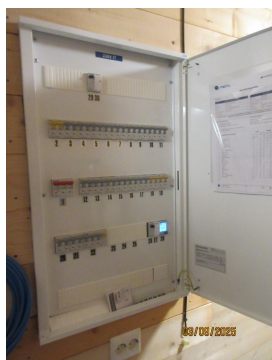
Tilstandsgrad settes ikke på el anlegg, da undertegnede ikke har autorisasjon eller kompetanse til vurdering av el installasjoner. El anlegg er nytt i 2022.
