# Tilstandsrapport

Enebolig

Ol Johans vei 4, 8692 HATTFJELLDAL

Befaringsdato: 13.08.2024

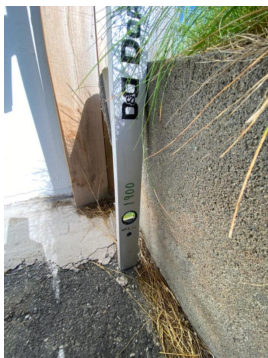
- Det er påvist større sprekker og/eller skjevheter i muren.

Støttemur mot garasje har store skjevheter.

- Påviste skader må utbedres.
- Forstøtningsmuren må rives og ny mur bygges.

Mur mot terreng på av boligen må rives og bygge på nytt.  
Sig av jordmasser mot mur må forhindres.
