# Tilstandsrapport

Fritidsbolig

Fulufjellet hytteområde 76, 2425 LJØRDALEN

Befaringsdato: 09.08.2024

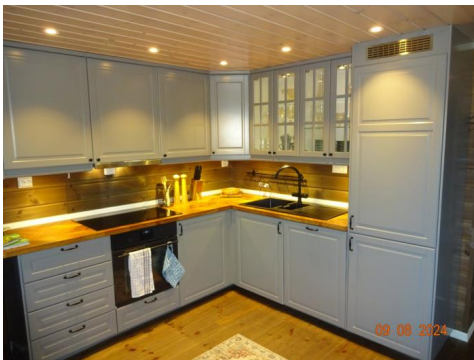
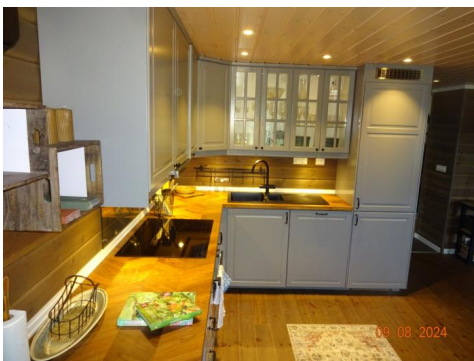
Montert komfyrvakt over koketopp.

Montert sensor for lekkasjesikring under kjøkken.

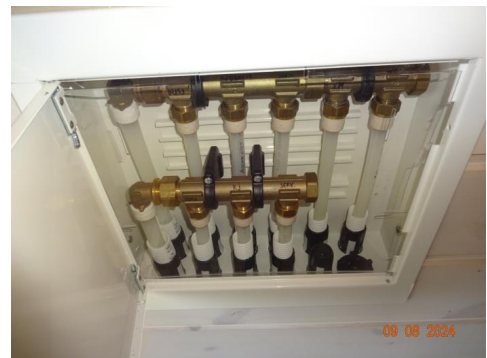
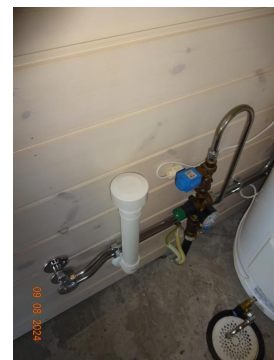
Montert lekkasjestopper i utvendig bod.

Utvendig vannkran.

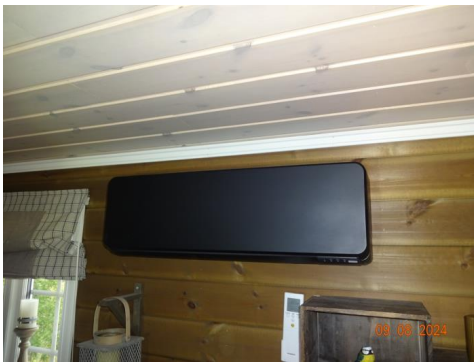
Boligen varmes opp i hovedsak med varmepumpe luft- luft og suppleres med vedfyring og elvarme.

Varmekabler i entré/gang og baderomsgulv. Styres via app.  
Varmepumpe og panelovner styres via app.

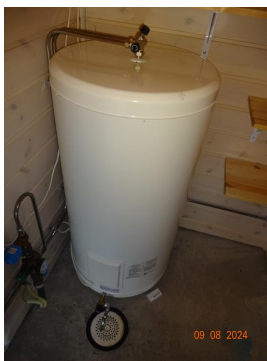
## TG 1 Varmtvannstank

Varmtvannsbereder plassert i utvendig bod, 194 liter fra 2016. Sluk i gulv ved varmtvannsbereder.  
Fast tilkoblet.
