# Tilstandsrapport

Enebolig

Kjonbergvegen 7, 2133 GARDVIK

Rapportdato: 17.06.2025

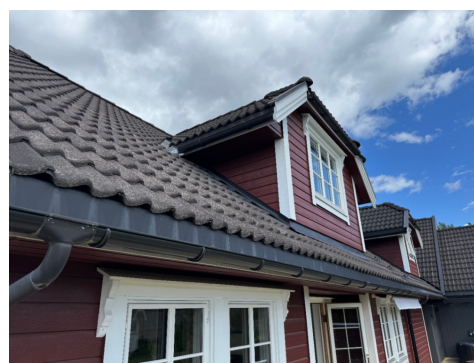
### ! TG 3 Nedløp og beslag

Takrenner, nedløp og beslag i lakkert metall

Det bør etableres løsninger for bortledning av vann fra taknedløp der dette i dag mangler, for å redusere risiko for fuktbelastning på konstruksjonen.

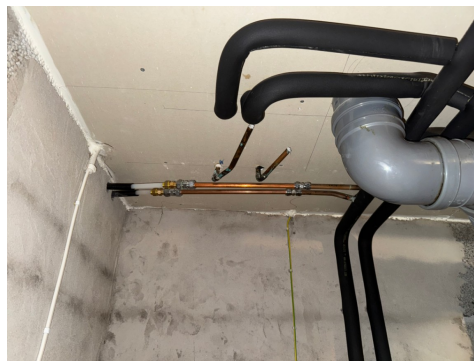
#### ! TG 2 Avløpsrør

Det er avløpsrør av plast.

- Det er ikke behov for utbedringstiltak siden anlegget fungerer i dag, men ut ifra alder kan skader plutselig oppstå på eldre anlegg.

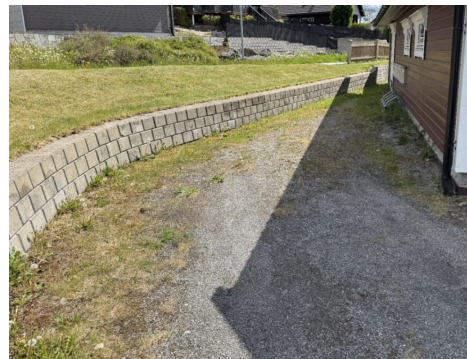
Terrenget er generelt flatt, med stedvis noe motfall (spesielt under terrassen). Dette medfører risiko for vannansamling inntil bygningskroppen, noe som over tid kan føre til økt fuktbelastning på grunnmur, kjellervegger og dreneringssystem. Terrenget ligger i tillegg høyere enn fuktsikringen på deler av grunnmuren, noe som forsterker risikoen for fuktopptak i konstruksjonen. Dette kan i lengden gi fare for fuktskader eller redusert levetid på bygningsdeler.

## TG 2 Terrengforhold

Området rundt bygningen består hovedsakelig av gressplen, grus og belegningsstein.

Motfall på terreng
