Kjonbergvegen 7, 2133 GARDVIK

**Påkostet og innholdsrik enebolig  
med nydelig utsikt over Storsjøen  
\* Garasje \* Flott, velholdt tomt!**

| Tilstandsrapport ..... | 71 |

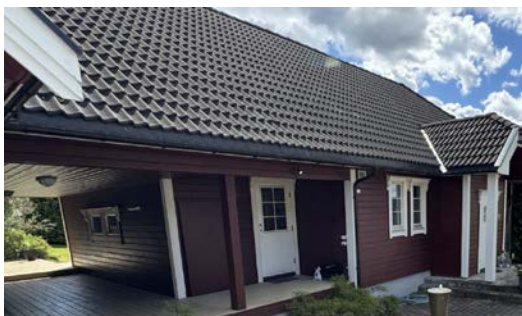
Ingen snøfangere

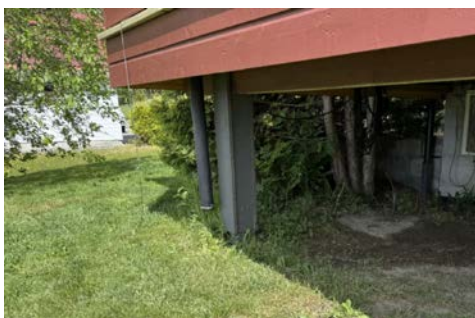
Taknedløp mot vest

Det bør etableres løsninger for bortledning av vann fra taknedløp der dette i dag mangler, for å redusere risiko for fuktbelastning på konstruksjonen.

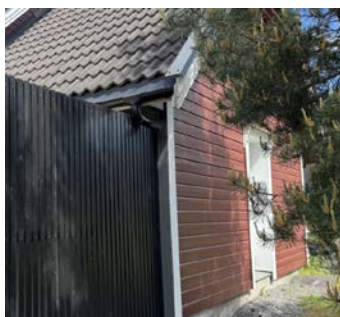
Kun utkast fra takrennekum

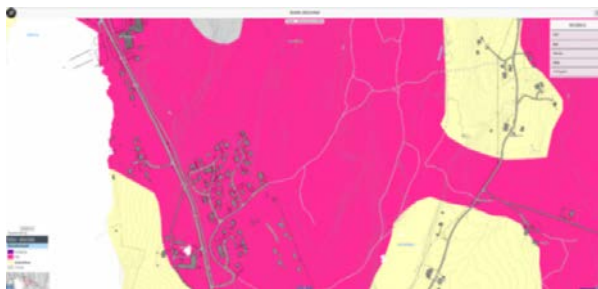
NGU Radon aktsomhetskart er definert med "høy" eller "særlig høy" aktsomhetsgrad.

- Det bør gjennomføres radonmålinger.

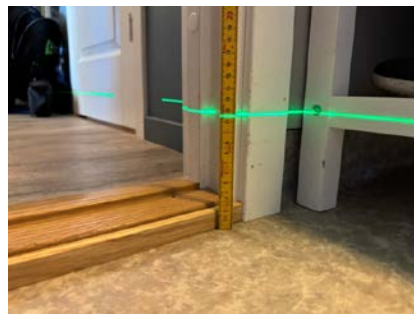
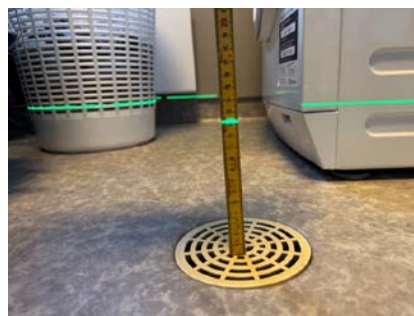
- Til tross for avviket i fall/høydeforskjell til sluk, vil gulvet fortsatt kunne lede vann mot sluket, men med redusert effektivitet. Dette kan potensielt øke risikoen for vannansamling i enkelte områder av badet.
- Vær oppmerksom ved bruk. For å få tilstandsgrad 0 eller 1 må gulvet bygges om, for å få riktig fall til sluk. Det vil imidlertid sjelden være økonomisk rasjonelt som et enkeltstående tiltak. Ved en eventuell renovering, påse at våtrommet bygges med riktig fall til sluk.

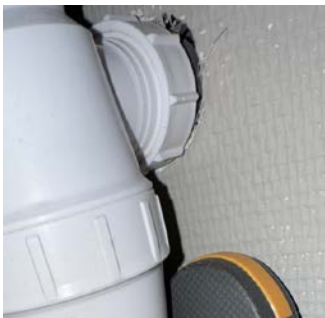
- Det er påvist mangelfull/feil utførelse rundt rørgjennomføringer e.l. som gir fare for fukt i konstruksjonen i våtsone.
- Mer enn halvparten av forventet brukstid er passert på membranløsningen.
- Mer enn halvparten av forventet brukstid er passert på slukløsningen.

- Løsningen/utførelsen rundt rørgjennomføringer gir fare for fukt inn i konstruksjoner.
- Konsekvensen er at det kan oppstå fuktskader i konstruksjonen bak overflatematerialet. Vann kan trenge inn gjennom utette rørgjennomføringer og forårsake fuktskader ved fukttilførsel gjennom enten bruksvann eller lekkasjevann.

Rørgjennomføring vegg i utslagsvaskens våtsone.

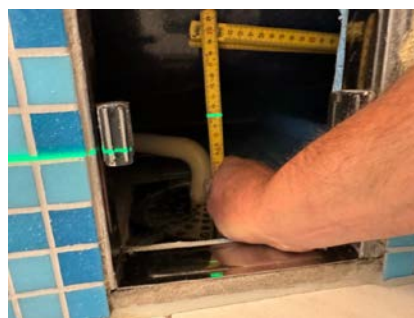
- Det er påvist at høydeforskjell fra topp slukrist til gulv/synlig topp membran ved dørterskel er mindre enn 25 mm.
- Det er påvist avvik i fallforhold til sluk i forhold til krav i forskrift på byggetidspunktet.
- Det er påvist sprekker i fliser.

- Et bad med manglende/reduert fall til sluk blir mindre funksjonelt og sikkert for brukeren. Dette kan medføre stående vann på gulvet, vann som ikke ledes effektivt til sluket, økt risiko for at vann renner ut av rommet og redusert sklisikkerhet på gulvet.
- Fliser må skiftes.
- Det må gjøres tiltak for å utbedre avviket.

Høyde målt 12cm topp slukrist.

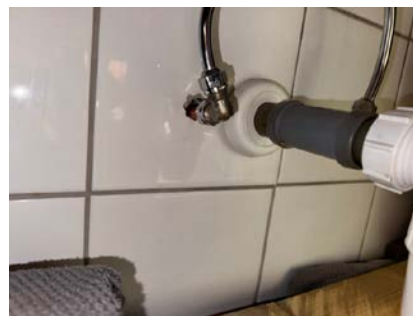
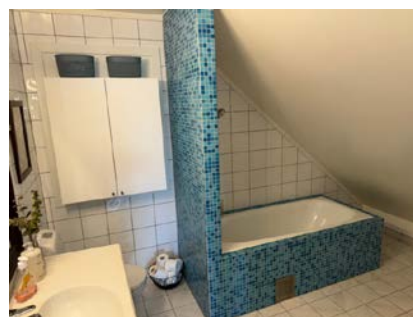
Slukets alder og tilstand gir økt risiko for lekkasjer i overgang mellom gulv og sluk, spesielt ved belastning over tid. Dette gjelder særlig dersom det ikke foreligger en fungerende, tett tilkobling mellom membran og sluk.

Innsmurt sluk.

Sluket må sjekkes og rengjøres jevnlig. For å få tilstandsgrad 0 eller 1 må slukløsning og tettesjiktet skiftes ut. Nærmere undersøkelser anbefales for å avklare slukets tettesystem og funksjon, samt vurdere risiko for lekkasje.

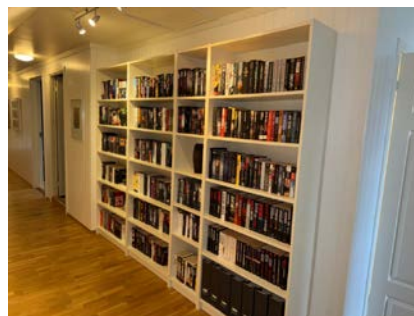
Bokhylle med bakvegg fastmontert bak servantområde

Hulltaking anbefales gjennomført når overflater er tilgjengelige, for å kunne vurdere tilstanden i bakenforliggende konstruksjoner. Dette er nødvendig for å avklare eventuelle skjulte skader eller fuktproblematikk, som ikke lar seg påvise ved visuell inspeksjon alene.

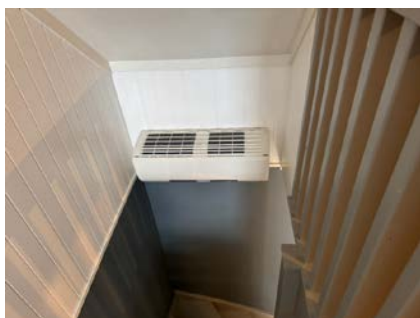
Manglende vedlikehold og service kan føre til redusert varmeeffekt og økt risiko for driftsstans. Det anbefales at varmepumpen får gjennomført service, eventuelt at dokumentasjon på tidligere utført vedlikehold fremlegges. Regelmessig service er viktig for å opprettholde en effektiv og driftssikker funksjon over tid.

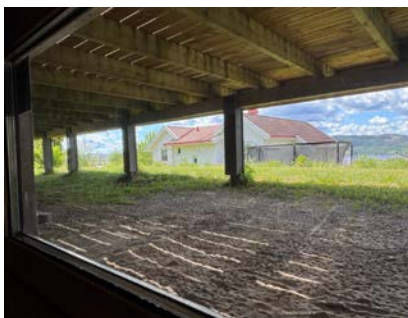
Motfall på terreng

Det anbefales å justere terrenget slik at det faller vekk fra grunnmur (minimum 1:50 de første 3 meterne), samt å etablere eller forbedre løsningen på taknedløp.
