# Tilstandsrapport

Enebolig

Herman Baggers gate 20 A, 3717 SKIEN

Befaringsdato: 24.04.2024

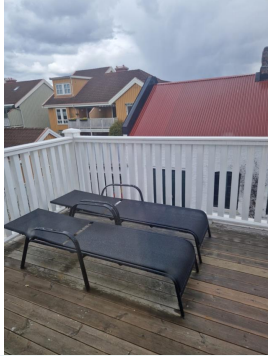
## ! TG 2 Balkonger, terrasser og rom under balkonger

Boligen har etablert balkong over tilbygget entre. Gulv med papp membran. Treemegulv i impregnert trevirke. Rekkverk i malt impregnert trevirke.

- Balkong/terrasse ligger over innredede boligrom, usikker konstruksjon. Konstruksjonsutforming gir økt fare for skader.

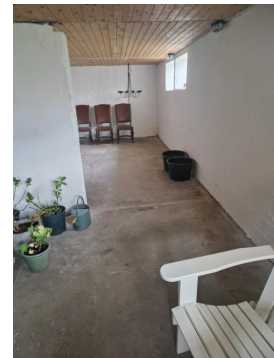
- Det er påvist indikasjoner på noe fuktgjennomtrenging i kjellergulv.
- Det er påvist indikasjoner på noe fuktgjennomtrenging inn i kjellermur.

- Det påviste fuktnivå gir grunn til å overvåke konstruksjonen jevnlig for å se utvikling over tid, og eventuelt foreta tiltak for å unngå fuktskader.

Etablert panel på kjellervegg bør beregnes fjernet.

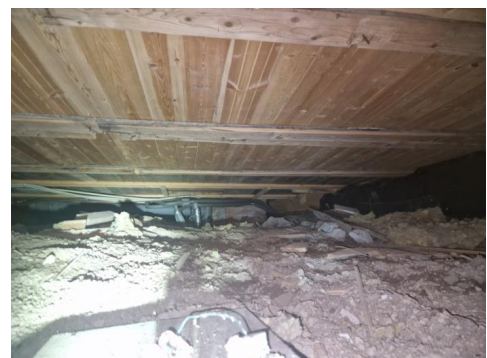
## TG 2 Krypkjeller

Boligen har etablert kryperom under fløy. Adkomst fra luke i vegg kjeller. Kryperom har lav høyde og begrenset kontrollert. Kryperom må holdes under en løpende inspeksjon. Ideelt burde plast etablert over grunn og mekanisk avtrekk etableres.

- Ut ifra tilstanden i de besiktigede områdene er det ikke påvist unormale forhold, men det vil være usikkerhet rundt de mindre tilgjengelige områdene.

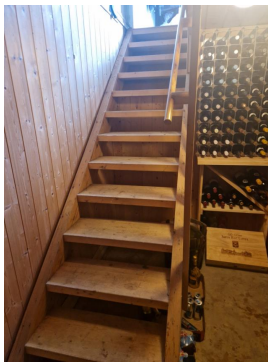
## TG 2 Innvendige trapper - 2

Trapp til kjeller i trevirke. Håndlist etablert. Rekkverk bør etableres på en side.

- Åpninger er såpass store at det ut ifra sikkerhetsmessige forhold anbefales å lage mindre åpninger.
