Haralds vei 6, 0576 OSLO

**LILLE TØYEN HAGEBY:** Lys, tiltalende  
toppleilighet. 4-roms med frodig  
hageparsell.

Befaringsdato: 23.04.2025

Rapportdato: 26.04.2025

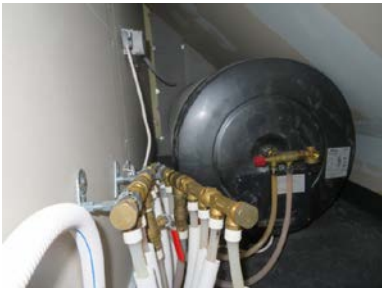
Varmtvannsbereder

Plassering: I kott på loft.

Er det automatisk vannstopper ved berederen: Det er en spalte fra boden med avrenning inn i boden.
