# Løkkaskogen 6 C 0773 OSLO

## Tilstandsrapport Eierskifte

Boligtype: Rekkehus

Byggeår: 1979

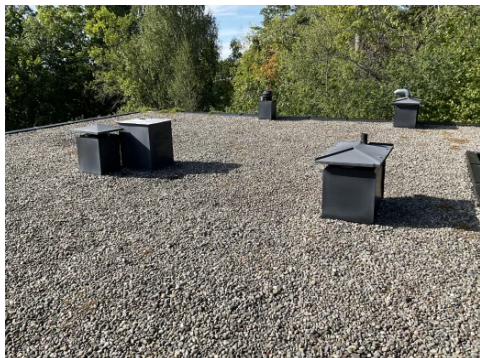
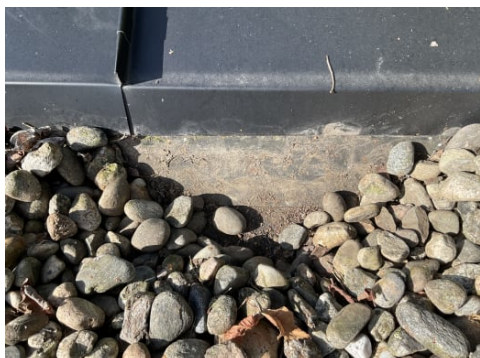
## 6.9 Taktekking

| Fallforhold på taket lot seg ikke kontrollere siden det ligger pyntestein oppå membranen. | |

| Taket er antatt tekkt med membran. | |
