**Salgsobjekt:** Rekkehus

**Byggeår:** 1979

# Innbydende enderekkehus med sjelden og usjenert beliggenhet inntil

# Løkkaskogen 6 C 0773 OSLO

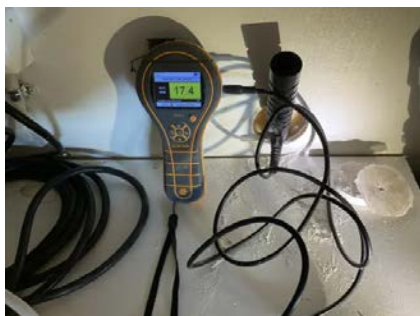
### 6.1 Drenering

| Dreneringen/fuktsikring har nådd en alder som gjør tettheten usikker i tiden som kommer. Normal brukstid for en drenering anslås til å være ca 30 år. | |
| Det er foretatt kontroll med fuktindikator mot tilgjengelige murflater/ gulv på grunn og hulltaking i utforet vegg. Undersøkelsen viser indikasjoner på svikt i dreneringen. | |

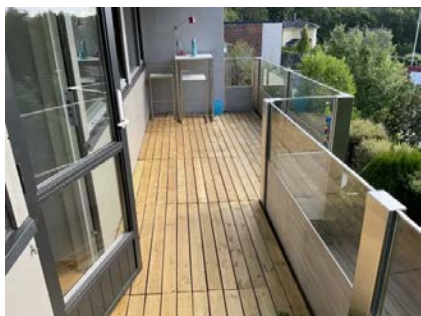
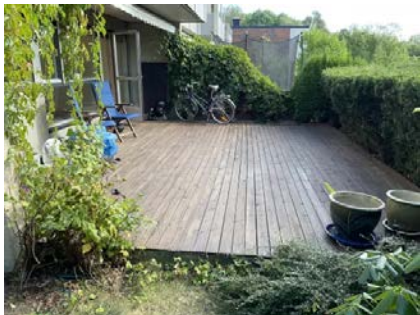
## 6.4 Balkong, terrasse, platting

| Nytt tregulv på balkongen i 1. etasje i 2025. Nye balkong rekkverk, ferdigattest utstedt 27.09 2024. Dette i forbindelse med at de fleste boligene i sameiet utførte samme oppgradering. | |
| Er det avvik på rekkverkshøyde og åpninger i rekkverket i forhold til gjeldene byggt teknisk forskrift på befaringstidspunktet? | Ja |

Det anbefales å redusere avstanden mellom trinn slik at åpningen ikke overstiger 10cm.

Det anbefales å redusere avstanden mellom rekkverksspiler slik at åpningen ikke overstiger 10cm.

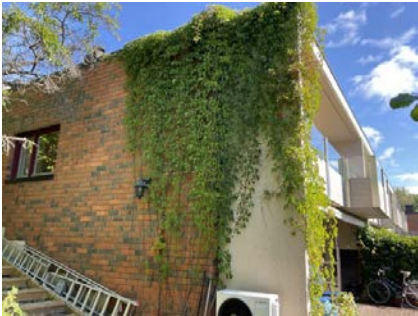
## 6.6 Yttervegger

Type fasade Fasadeplater, Teglstein, Liggende kledning

Fasaden er forblendet med teglstein, malte plater og malt betong.

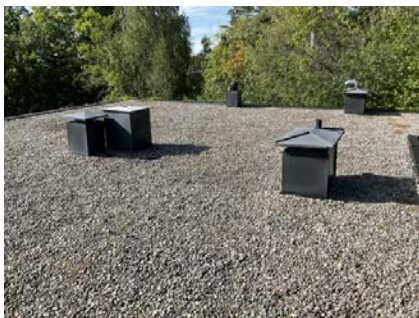
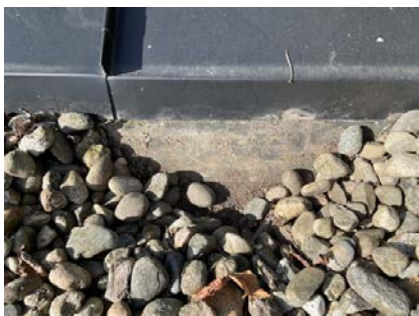
## 6.9 Takteking

| Fallforhold på taket lot seg ikke kontrollere siden det ligger pyntestein oppå membranen. | |

| Taket er antatt tekket med membran. | |

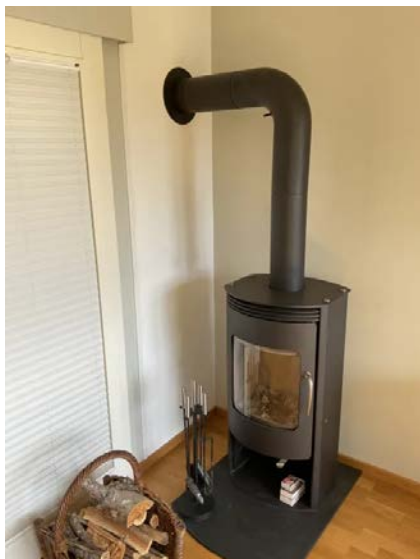
**6.11 Ildsted/Skorstein**

Type pipe

Tegl

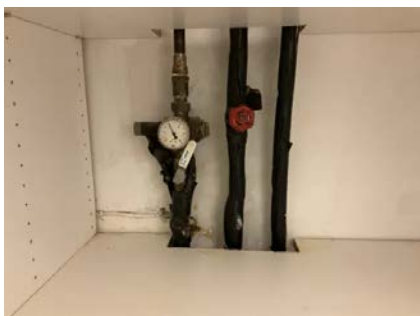
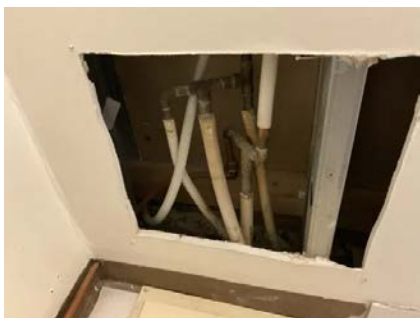
## 6.16 Vannledninger

Vannrør er fra byggeåret, og har nådd en alder hvor det vil være økt risiko for lekkasjer.

Kobberrør ligger helt/delvis skult i konstruksjonen. Dette er forbundet med risiko for skade ved lekkasje/kondensering fra rør.

Eldre stoppekran. Ikke funksjonstestet pga alder og fare for lekkasjer. Anbefales skiftet.
