# Tilstandsrapport

Fritidsbolig

Lonhaughøgda 8, 2657 SVATSUM

Oppdragsnr.: 11483-1667

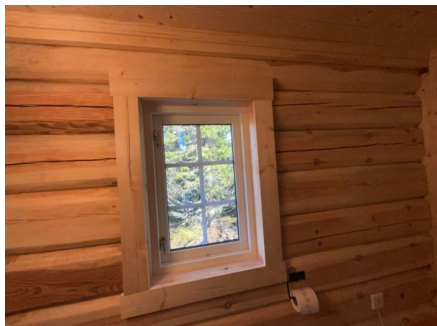
Dårlig inneklime kan oppstå, fukt/damp fra dusjing vil ikke bli ledet bort, dampskader kan oppstå. Oppussing/rehabiliteringer må påregnes.

Kostnadsestimat: 10 000 - 50 000

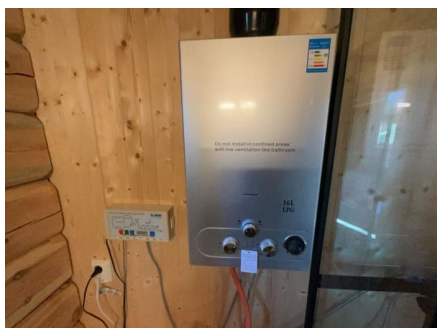
Mangel på oksygen og dårlig innelima kan oppstå.

**Kostnadsestimat: Under 10 000**

- Det må foretas tiltak for å lukke avviket.
