# Tilstandsrapport

Enebolig

Holtvegen 39, 2100 SKARNES

Befaringsdato: 18.08.2025

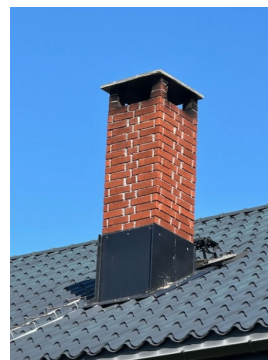
### ! TG 1 Pipe og ildsted

Enløps elementpipe i lecastein med plassbygget peis i stue og peisovn  
og plassbygget åpen peis i kjellerstue.

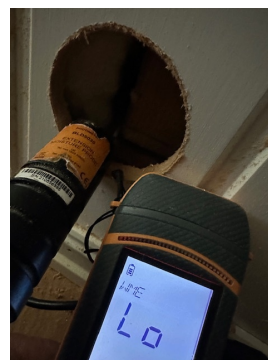
### ! TG 1 Tilliggende konstruksjoner våtrom

Det er boret hull i vegg. Fuktmåling med pigger inne i vegg - mot bad. Det påvises ikke fukt over normalen.

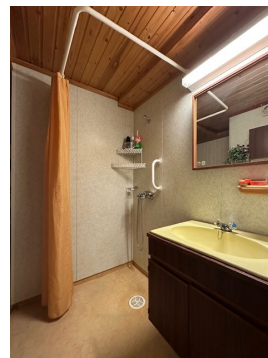
### ! TG 1 Sanitærutstyr og innredning

Benk med heldekkende vask, speil m/overlys, dusjhjørne.

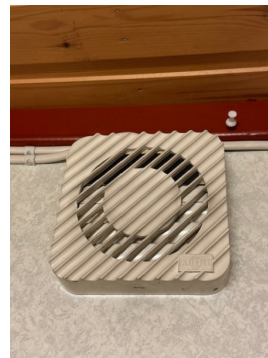
### ! TG 1 Ventilasjon

Veggmontert elektrisk styrt vifte.

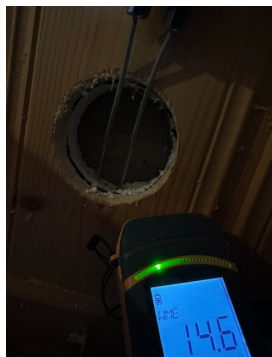
### ! TG 1 Tilliggende konstruksjoner våtrom

Det er boret hull i vegg. Fuktmåling med pigger inne i vegg - mot bad. Det påvises ikke fukt over normalen.

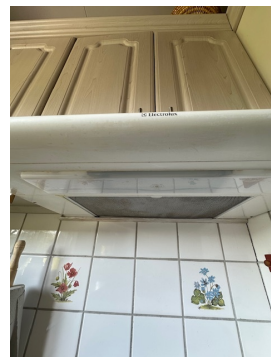
#### ! TG 1 Avtrekk

Ventilator over platetopp.

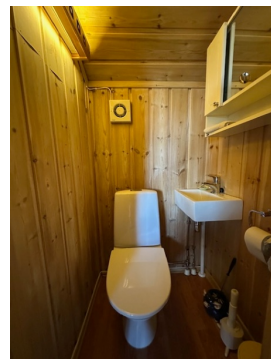
#### ! TG 1 Overflater og konstruksjon

Toalettrom. Laminat på gulv og panel på vegger og tak. Porselensvask. Overskap m/speildører. Frittstående klosett. Mekaniskavtrekk i vegg. Det opplyses på generelt grunnlag at vanntilførsel til rom uten sluk og vanntette overflater er en risikokonstruksjon som erfaringsmessig kan ha hyppig skadefrekvens.

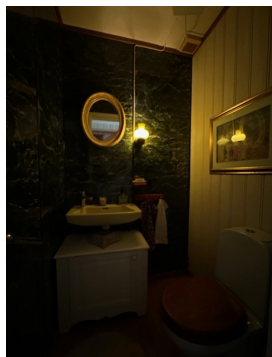
#### ! TG 1 Overflater og konstruksjon

Toalettrom. Laminat på gulv, våtromsplater på vegger og tak-ess i tak. Porselensvask. Frittstående klosett. Mekaniskavtrekk i tak. Det opplyses på generelt grunnlag at vanntilførsel til rom uten sluk og vanntette overflater er en risikokonstruksjon som erfaringsmessig kan ha hyppig skadefrekvens.

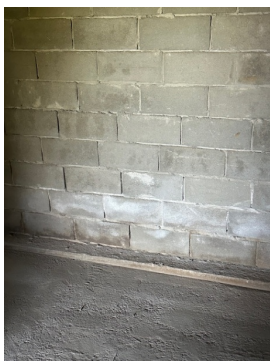
## ! TG 1 Grunnmur og fundamenter

Betongfundament og grunnmur av lettklinkerblokker som innvendig og utvendig er pusset.

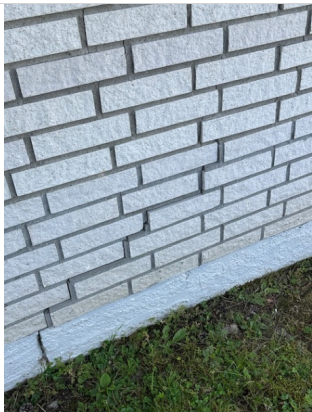
Garasje m/bod, fundamentert på betongplate med ensteins grunnmur. Uisolert bindingsverkskonstruksjon i tre. Stående beiset utvendig panel og mexistein i vegg mot øst. Tett skillevegg. Pulttak i trekonstruksjoner, tekket med takpapp. Vippeport. Inngangsdør. 3 vinduer. Utelys. Innvendig garasje er det betonggulv og gipsplater på vegger. Benker og skap. Taklys og stikkontakt. Innvendig bod er det betonggulv m/noe synlig fjell. Slette vegger og tak. Plassbyget hyller. Taklys og stikkontakt. Det er en større sprekk i mexisten vegg. Om våren hender det at det kommer vann inn i bod.

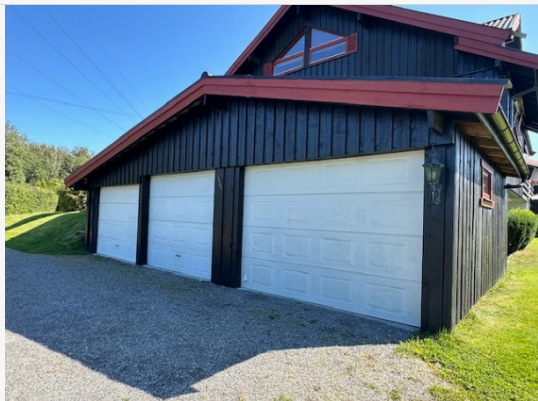
## Garasje m/3 garasje plasser.

Garasje m/3 plasser, fundamentert på betongplate med lav betonggrunnmur. Uisolert bindingsverkskonstruksjon i tre. Stående beiset utvendig panel. Saltak i trekonstruksjoner, tekket med takplater m/takstein utseende. Forkantblekk, takrenner og nedløp i metall.
