# Tilstandsrapport

Enebolig

Togveien 13, 1960 LØKEN

Befaringsdato: 05.01.2026

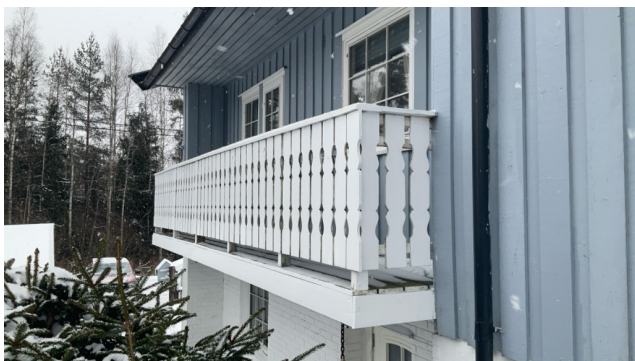
Balkong i frittstående trekonstruksjon med spaltegulv av tre og rekkverk i trekonstruksjon.  
Konstruksjon fra byggeåret med normal slitasje.

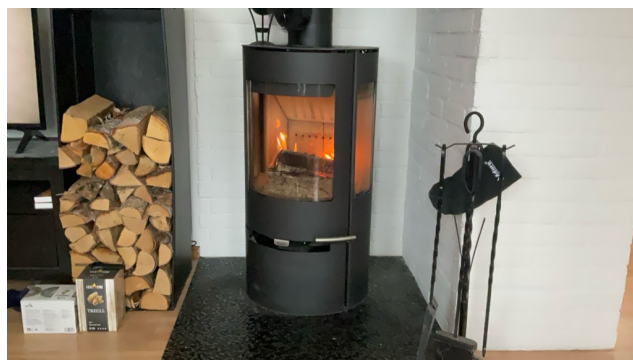
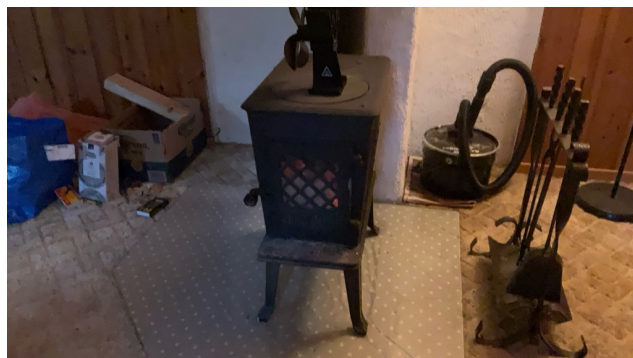
Tilkoblet peisovn i 1. etasje og vedovn i U. etasje.

For vurdering av tilstand på pipe og ildsted bør dette undersøkes av lokal brann-/feiermester.

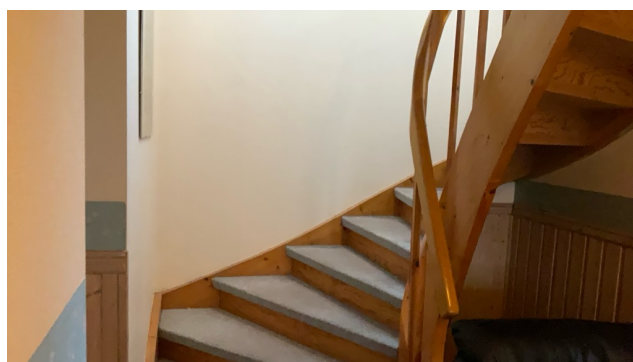
## **TG 1 Innvendige trapper**

180 graders tretrapp.

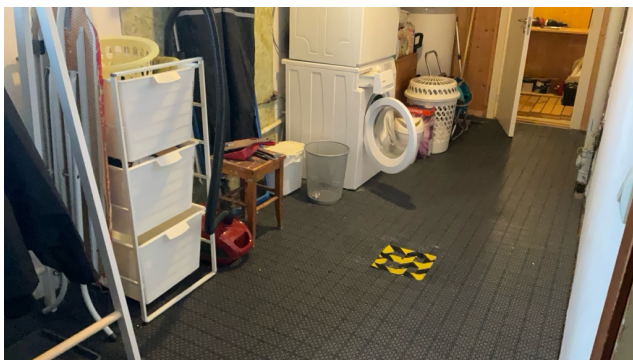
- Manglende oppgradering av våtrommet medfører høy risiko for at konstruksjonene ikke vil tåle vanlig bruk av vann eller lekkasjer. Dette kan føre til fuktskader på tilstøtende konstruksjoner.
- Våtrommet har behov for omfattende oppgraderinger. For å sikre en løsning som oppfyller gjeldende krav, bør tettesjikt, sluk og røropplegg oppgraderes og dokumenteres.

Kostnadsestimat: 200 000 - 500 000

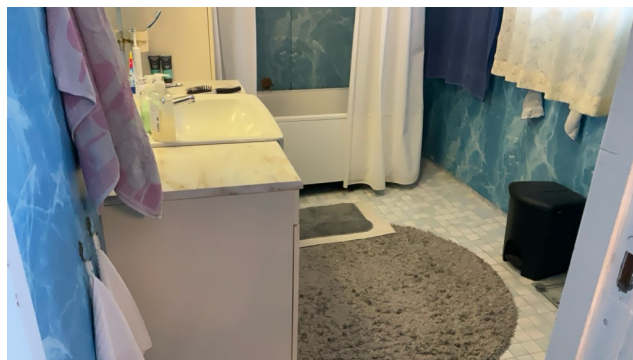
- Manglende oppgradering av våtrommet medfører høy risiko for at konstruksjonene ikke vil tåle vanlig bruk av vann eller lekkasjer. Dette kan føre til fuktskader på tilstøtende konstruksjoner.
- Våtrommet har behov for omfattende oppgraderinger. For å sikre en løsning som oppfyller gjeldende krav, bør tettesjikt, sluk og røropplegg oppgraderes og dokumenteres.

Kostnadsestimat: 200 000 - 500 000

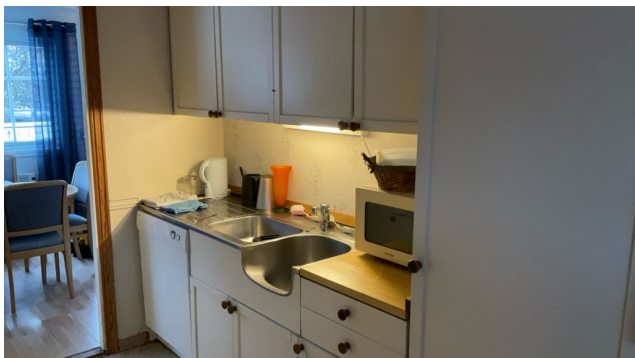
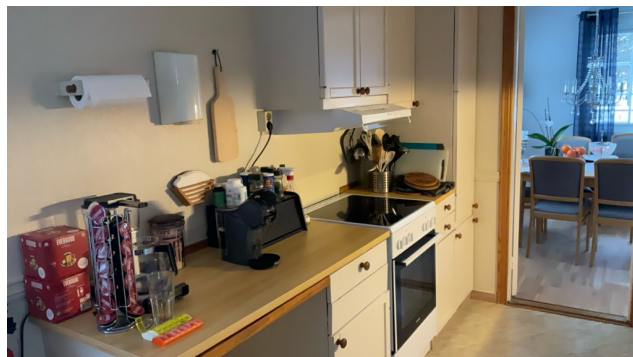
Bør skiftes ut, men krav til standard vil være avgjørende for eventuelle tiltak.

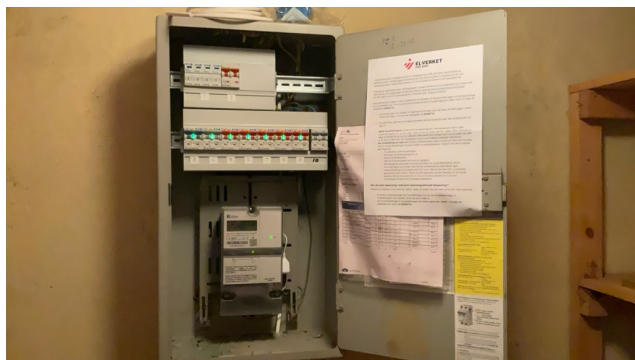
## Inntak og sikringsskap

10. Er det tegn på at kabelinnføringer og hull i inntak og sikringsskap ikke er tette, så langt dette er mulig å sjekke uten å fjerne kapslinger?  
**Nei**
11. Finnes det kursfortegnelse, og er den i samsvar med antall sikringer?  
**Ja**
12. Foreta en helhetsvurdering av det elektriske anlegget, dets alder, allmenne tilstand og fare for liv og helse. Bør det elektriske anlegget ha en utvidet el-kontroll?  
**Ja** Da det ikke er fremlagt noe dokumentasjon på kontroll av det elektriske anlegget, anbefales det på generelt grunnlag utvidet el-kontroll i boligen.
