Togveien 13, 1960 LØKEN

**Romslig enebolig i solrike omgivelser. Garasje, stor tomt og skjermet beliggenhet. Naturskjønt, med flotte turområder!**

| Tilstandsrapport ..... | 42 |

Befaringsdato: 05.01.2026

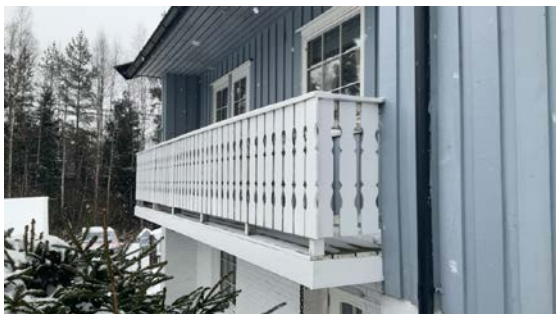
Balkong i frittstående trekonstruksjon med spaltegulv av tre og rekkverk i trekonstruksjon.  
Konstruksjon fra byggeåret med normal slitasje.

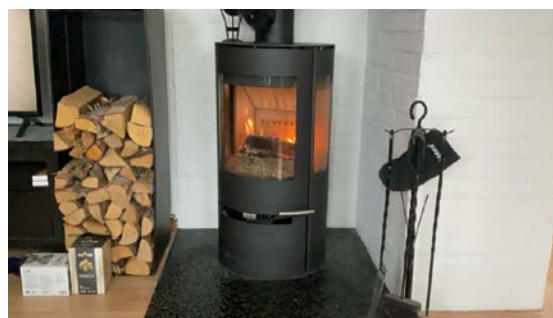
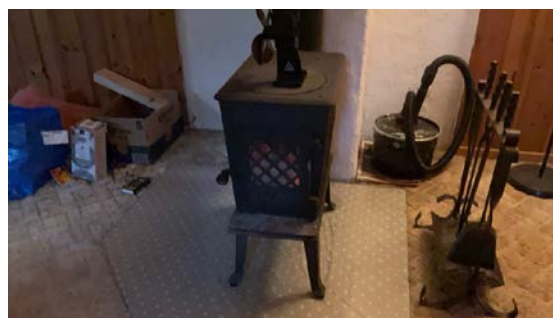
Boligen har elementpipe.  
Tilkoblet peisovn i 1. etasje og vedovn i U. etasje.

For vurdering av tilstand på pipe og ildsted bør dette undersøkes av lokal brann-/feiermester.

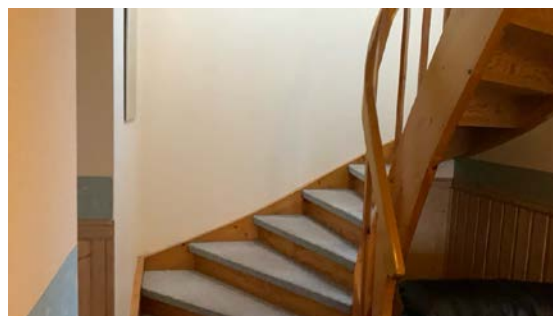
180 graders tretrapp.

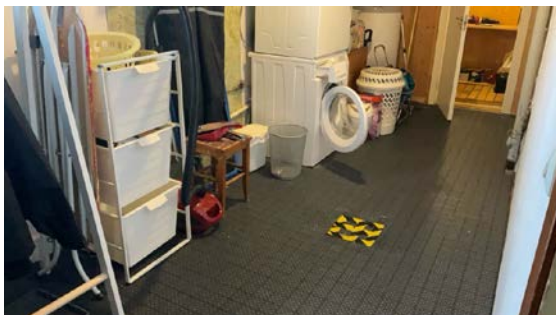
- Manglende oppgradering av våtrommet medfører høy risiko for at konstruksjonene ikke vil tåle vanlig bruk av vann eller lekkasjer. Dette kan føre til fuktskader på tilstøtende konstruksjoner.
- Våtrommet har behov for omfattende oppgraderinger. For å sikre en løsning som oppfyller gjeldende krav, bør tettesjikt, sluk og røropplegg oppgraderes og dokumenteres.

Kostnadsestimat: 200 000 - 500 000

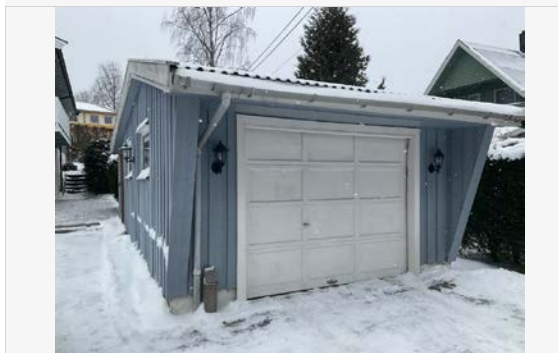
### Garasje

Betonggulvet har slitasje, sprekker og skjevheter.

Det er fuktmerker i taket pga. utett overgang mellom garasje og tilbygd skjul/bod.
