Vømmølsvika 209, 2850 LENA

**Romslig halvpart av tomannsbolig  
i landlige og barnevennlige  
omgivelser – med potensiale og  
flott beliggenhet nær Kolbu.**

Befaringsdato: 30.04.2025    Rapportdato: 07.05.2025    Oppdragsnr.: 20715-1314    Referansenummer: ZO1286  
Foretak: Takstcon AS    Takstingeniør: Alf Bjørnerud    Vår ref:

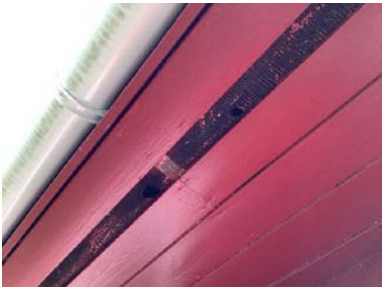
Det er åpninger i raftekasse, netting er morken

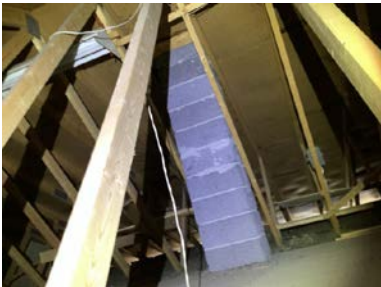
Pipe anbefales pusset på loft.

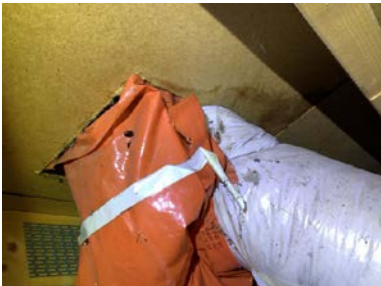
Kondensmerker ved luftelyre, disse var tørre på befaringen.

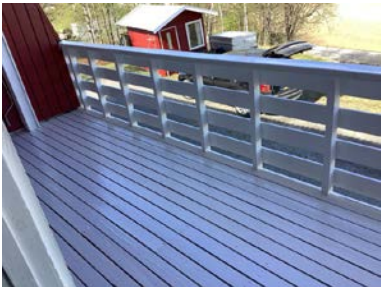
Terrasse over inngangspartiet i 1. etasje.

Det er ikke krav om å endre avstand på spiler fra byggeåret, til dagens krav.
