Husnesveien 136, 8725 UTSKARPEN

**Fritidseiendom beliggende i  
nydelige, ettertraktede omgivelser  
med naust, vakker utsikt og lang  
solgang.**

# Tilstandsrapport

Befaringsdato: 19.08.2025

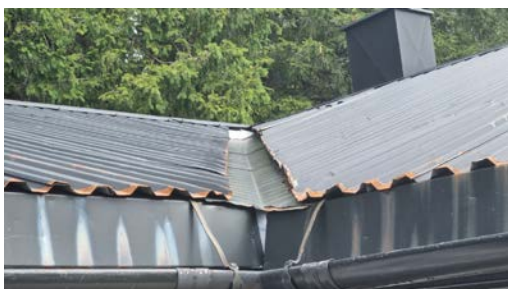
Det er påvist bulker og overflaterust.

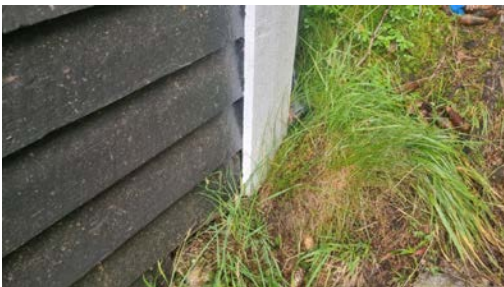
Bordkledning går stedvis nesten helt ned i terreng.

- Lokal utbedring bør foretas for å øke avstanden mellom terreng og bordkledning.

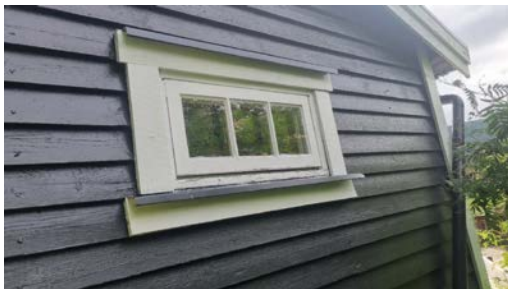
- Karmene i vinduer er slitte og det er sprekker i trevirket.

Vindu er værslitt

Overflatebehandling av værslitte vinduer bør påregnes.

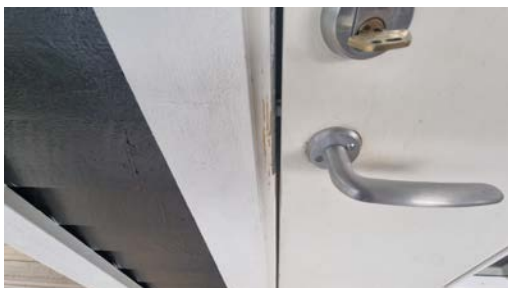
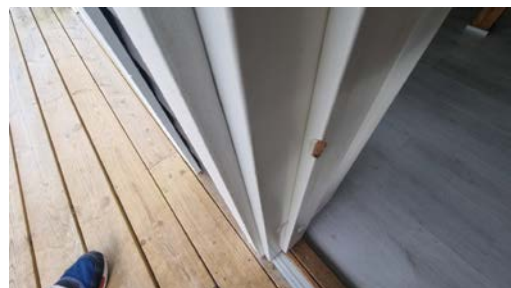
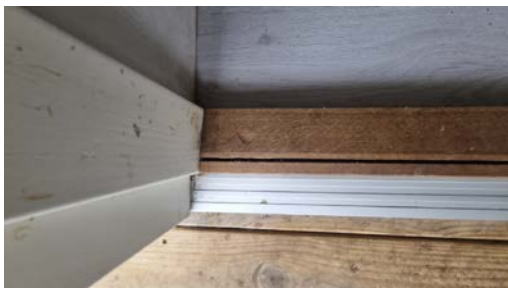
- Det er påvist fukt-/råteskader i konstruksjonen.
- Rekkverket er for lavt i forhold til dagens krav til rekkverkshøyder.

Det er registrert at det ikke er montert beslag i overgang mellom yttervegg og terrasse. Manglende beslag vil medføre økt fuktbelastning i overgangen, spesielt ved slagregn og smeltevann.

Råteskade i rekkverk.

- Råteskadede konstruksjoner må skiftes ut.

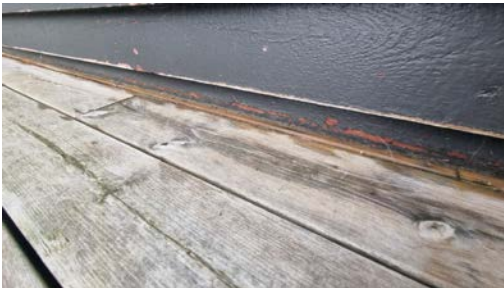
Det er registrert at det ikke er montert beslag i overgang mellom yttervegg og terrasse.

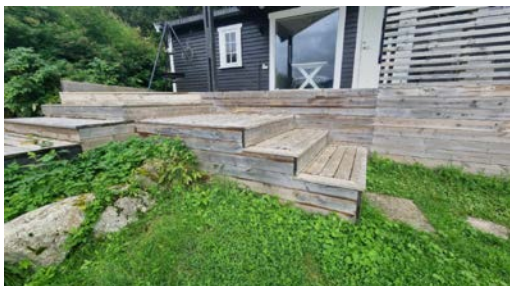
Alle trapper med en høydeforskjell på mer enn 0,5 meter skal ha sikker avgrensning i form av rekkverk e.l.

- Rekkverk må monteres for å lukke avviket.

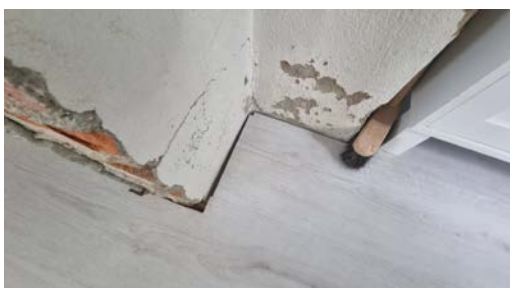
Det er registrert noen småskader/overflateslitasje i gulv, samt manglende gulvlistre ved pipe/brannmur.

Manglende gulvlistre.

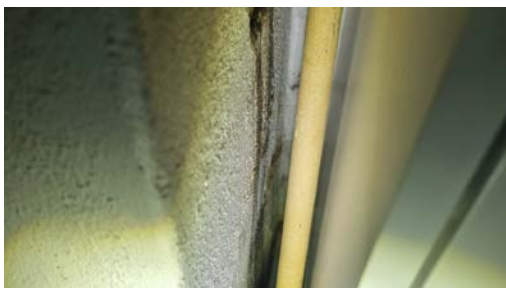
Det har aldri vært utført feiing eller kontroll av feievesenet, og det foreligger avvik pga. manglende takstige.

Det er rennemerker fra sotluke.

Feiing og kontroll bør utføres av feiervesenet før pipe og ildsted tas i bruk.

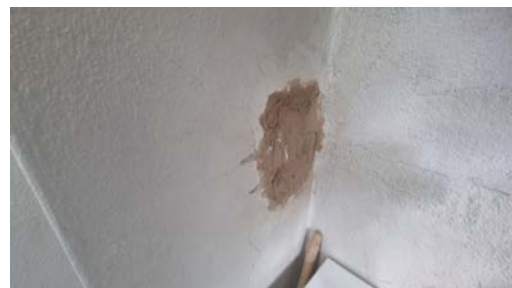
Det er registrert hull i pipa etter tidligere røykrør som er tettet, men det er usikkert om tettingen er utført på en tilfredsstillende måte.

Tetting av hull i pipen bør kontrolleres av feievesenet.

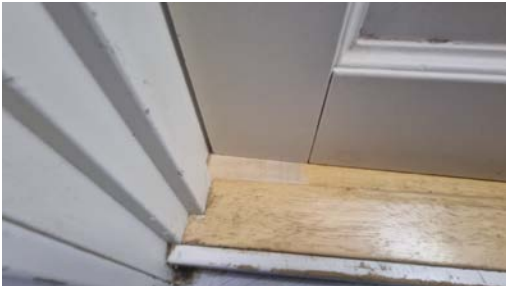
- Det er påvist avvik som tilsier at det bør foretas tiltak på enkelte dører.

Dør subber i terskel.

- Enkelte dører må justeres.

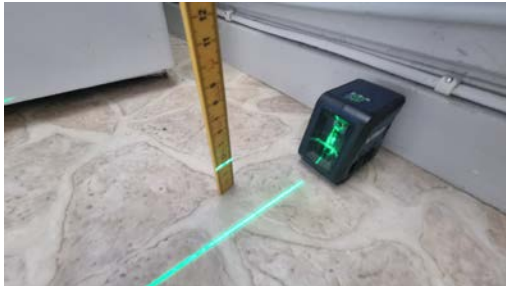
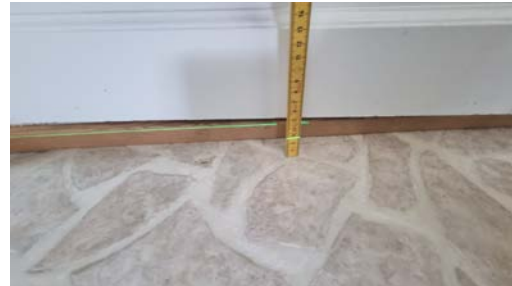
Det er i registrert motfall på deler av gulvet, noe som kan føre til at vann renner ut av badet og skaper fuktskader i tilstøtende konstruksjoner.

Det er registrert svakt motfall.

Påviste avvik må utbedres, gulvet må bygges med riktig fall.

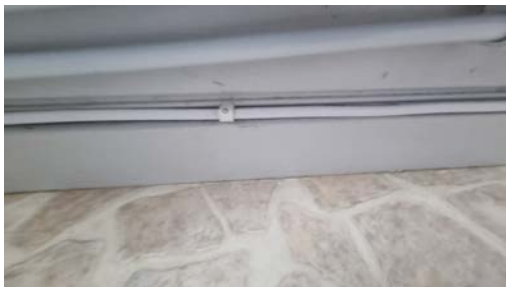
Gulvbelegget på badet har ikke oppkant mot veggene, noe som avviker fra anbefalt utførelse i henhold til våtromsnormen, da dette reduserer evnen til å hindre vanninntrengning i konstruksjonen.

Belegget har ikke oppkant.

Det anbefales å etablere sluk og nytt belegg/tettesjikt med tilfredsstillende oppkant.

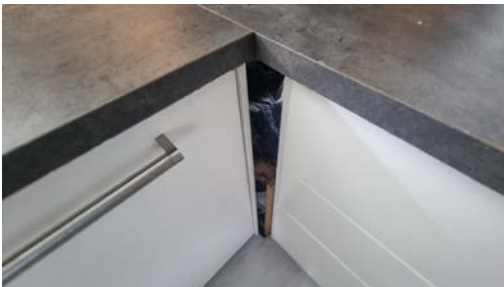
Det mangler foring i de innvendige hjørnene mellom benkeskapene.

Det anbefales å montere hjørneforing og avsluttende kant på benkeplaten.

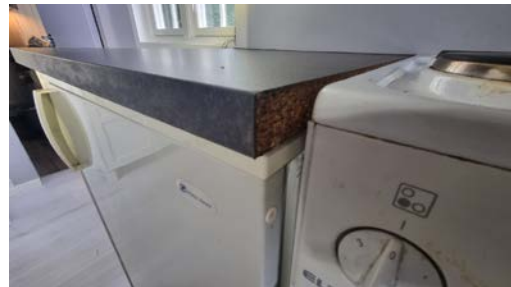
Benkeplaten mot komfyren har ikke avsluttende kanting.

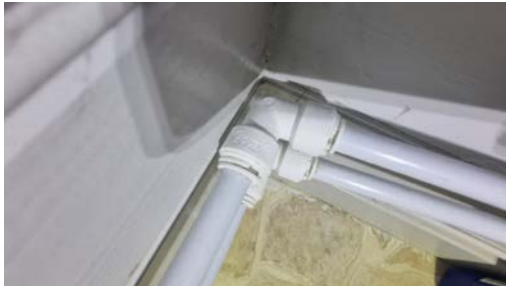
PEX-rør med push-koblinger.

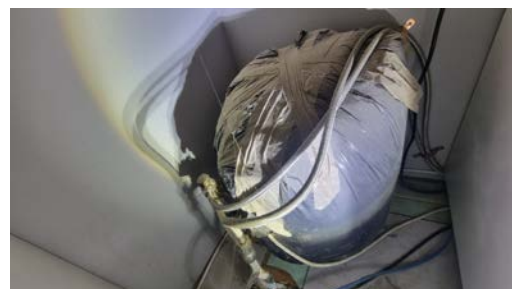
Benkebereder av ukjent type og alder. I 2010 innførte NEK (Norsk Elektroteknisk Komité) et krav om direkte påkobling på varmtvannsberedere over 2000 W, og i 2014 ble kravene til tilkobling av varmtvannsberedere justert. Nå gjelder forskriften alle beredere som er over 1500 W.

Er varmtvannsberederen installert før 2010 og tilkoblet gjennom stikkontakt er det ikke pålagt å bygge om anlegget. Men man bør jevnlig ta ut støpselet for å se etter varmegang. Ved bruk av stikkontakt som tilkoblingspunkt foreligger det alltid en fare for varmeutvikling og brann.

- Det bør etableres tilfredsstillende el-tilkobling etter gjeldende forskrift.
- Det er ikke behov for utbedringstiltak siden tanken fungerer i dag, men ut ifra alder kan skader plutselig oppstå på eldre tanker.

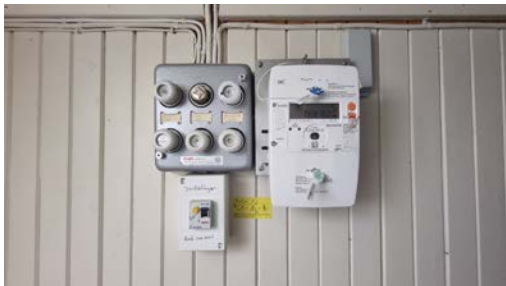
Sikringer, jordfeilbryter og måler.

Oppgradering fra skrusikringer til automatsikringer bør vurderes.

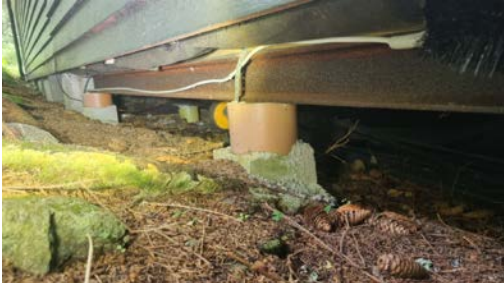
Støpte fundamenter med overliggende H-bjelke.
