Rådyrvegen 33, 2080 EIDSVOLL

Tilstandsrapport

- Enebolig
- Rådyrvegen 33, 2080 EIDSVOLL
- EIDSVOLL kommune
- # gnr. 61, bnr. 105

Befaringsdato: 03.01.2025 Rapportdato: 16.01.2025 Oppdragsnr.: 19291-1992 Referansenummer: ZE1260

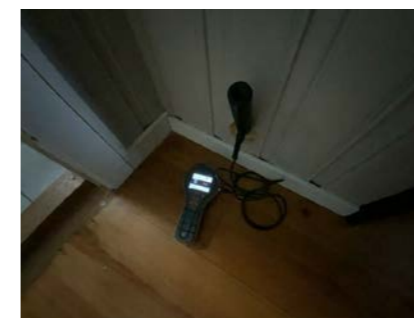
TG 1 Tilliggende konstruksjoner våtrom

Hulltaking er foretatt uten å påvise unormale forhold. Hulltaking er foretatt ved/i Gang.

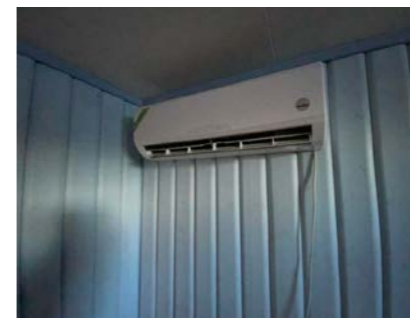
ⓘ TG 1 Elektrisk anlegg

Med tanke på fremlagt dokumentasjon og utførte sjekkpunkter er anlegget vurdert til TG 1, men det tas særskilt forbehold for underliggende feil og mangler som ikke kan kontrolleres grunnet skjult i konstruksjonen.
