Rådyrvegen 33, 2080 EIDSVOLL

Tilstandsrapport

- Enebolig
- Rådyrvegen 33, 2080 EIDSVOLL
- EIDSVOLL kommune
- # gnr. 61, bnr. 105

Befaringsdato: 03.01.2025 Rapportdato: 16.01.2025 Oppdragsnr.: 19291-1992 Referansenummer: ZE1260

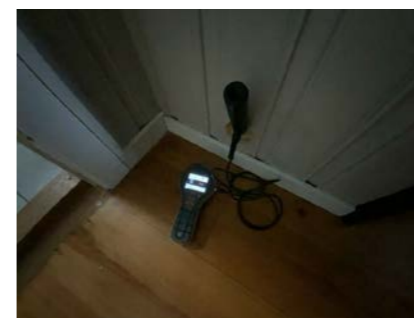
TG 1 Tilliggende konstruksjoner våtrom

Hulltaking er foretatt uten å påvise unormale forhold. Hulltaking er foretatt ved/i Gang.
