# Tilstandsrapport

Enebolig

Rådyrvegen 33, 2080 EIDSVOLL

Befaringsdato: 03.01.2025

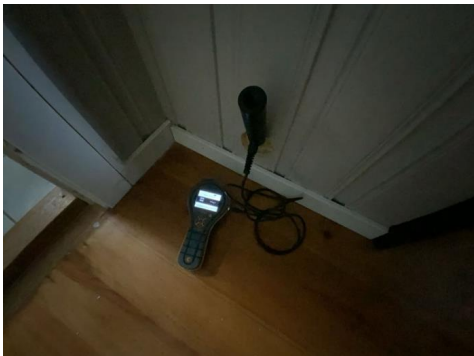
## TG 1 Tilliggende konstruksjoner våtrom

Hulltaking er foretatt uten å påvise unormale forhold. Hulltaking er foretatt ved/i Gang.

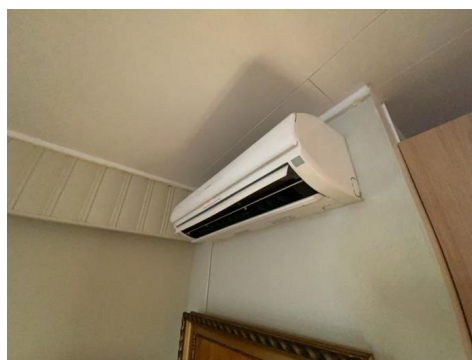
Kommende vedlikehold og service er normalt å forvente.
