# Kvennvegen 12 D 2322 RIDABU

## Tilstandsrapport Eierskifte

Boligtype: Leilighet i 4-mannsbolig

Byggeår: 1996

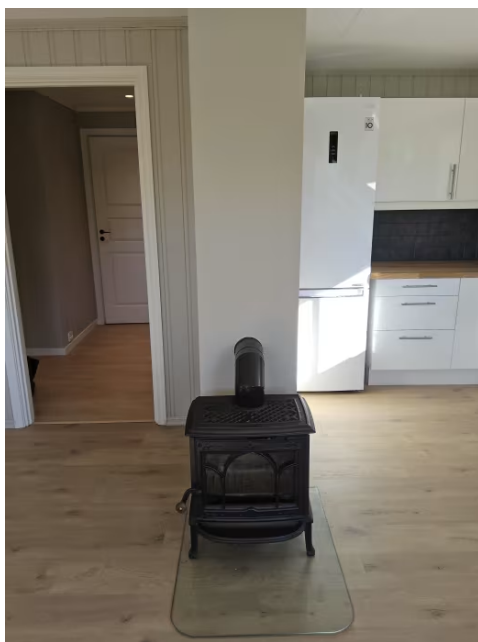
Vedovn tilknyttet elementpipe i stue.

Type pipe	Element
Elementpipe fra byggeår.	
Er det montert ildsted?	Ja
Type ildsted	Vedovn
Vedovn med glassdør i stue.	
Dersom elementpipe - er flere enn 2 sider av pipen innkledd?	Nei
Er det påvist avvik ved ildsted/feieluke/sotluke i forhold til avstand brennbart materiale?	Nei
<b>Oppsummering av ildsted/skorstein innvendig i boligen</b>	<b>TG-1</b>

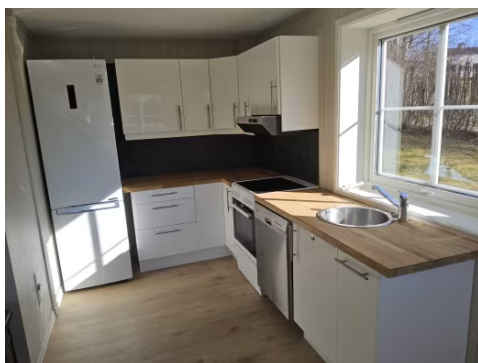
Oversiktsbilde kjøkken.

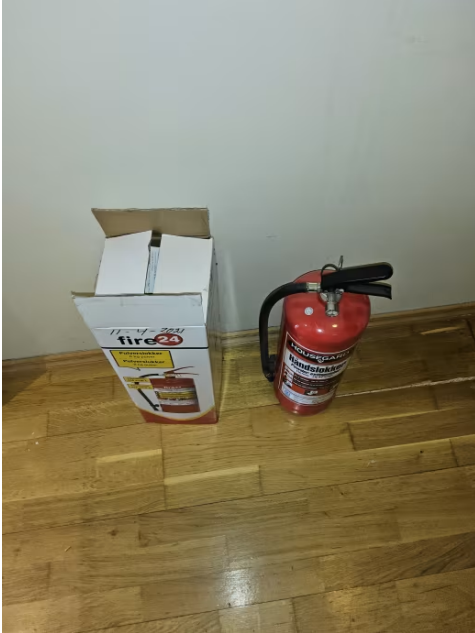
Brannslukningsapparat er plassert på bod.

Er det manglende samsvar mellom dagens bruk og godkjente byggetegninger?	Nei
Er det avdekt forhold som tyder på at boenhet ikke er delt opp i brannceller etter kravene i teknisk forskrift?	Nei
Er det manglende ferdigattest / midlertidig brukstillatelse?	Nei
Er det avvik på krav til rømning, dagslysforhold eller takhøyde?	Nei
Er det manglende brannslukkingsutstyr og røykvarsler i boligen iht forskrift?	Manglende røykvarsler
Det mangler røykvarsler.	
Er det skader på brannslukkeapparat eller er det over 10 år?	Nei

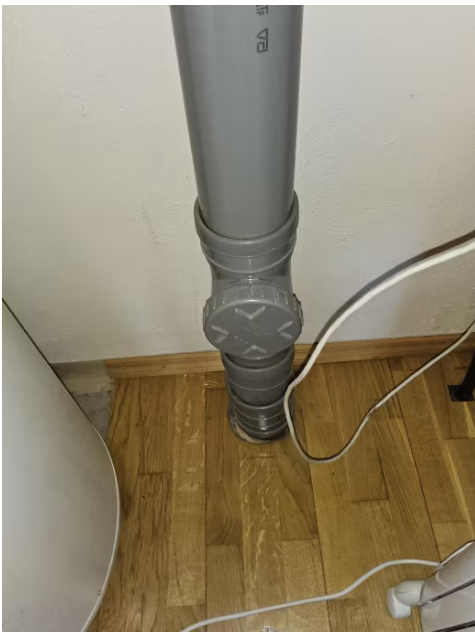
Stakeluke er plassert på avløpsstamme i bod.

Type avløpsrør	Plast
Er det gjennomført arbeider på anlegget etter byggeår?	Ukjent
Er det manglende lufting av kloakk over tak?	Nei
Er det sen avrenning fra tappested?	Nei
Mangler det stakemuligheter på avløpsanlegget?	Nei
Har avløpsrør nådd en alder som gir økt risiko for skader eller følgeskader?	Nei
<b>Oppsummering av avløpsrør</b>	<b>TG-1</b>
Det er etablert en stakeluke på kloakkstammen plassert i bod.

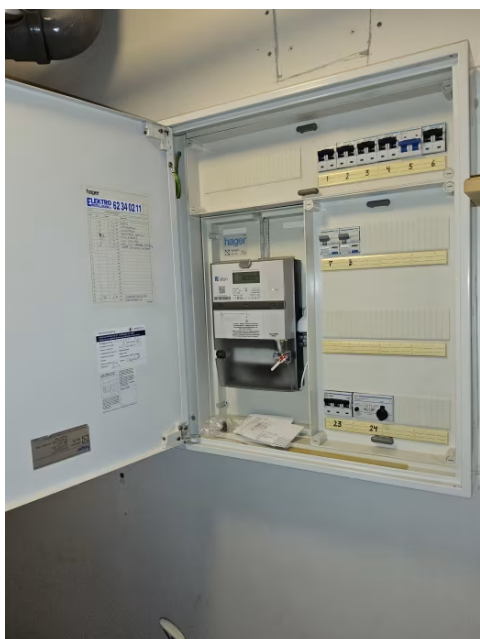
Sikringskap er plassert i bod.

Er det foretatt kontroll av det lokale el tilsyn i løpet av de siste 5 år	Nei
Type sikringer	Automatsikringer
Sikringskap med automatsikringer plassert i bod.	
Er det gjennomført arbeider etter opprinnelig byggeår?	Ja
Deler av EL-anlegget bærer preg av å være oppgradert siden byggeår, eksakt årstall er ukjent.	
Er det manglende samsvarserklæring på arbeider utført etter 01.01.1999?	Ja
Er det manglende kursfortegnelse?	Nei
Er det manglende samsvar mellom kursfortegnelse og antall sikringer?	Nei
Er det tegn på varmgang (termiske skader) på kabler, brytere, downlight, stikkontakter, og elektrisk utstyr?	Nei

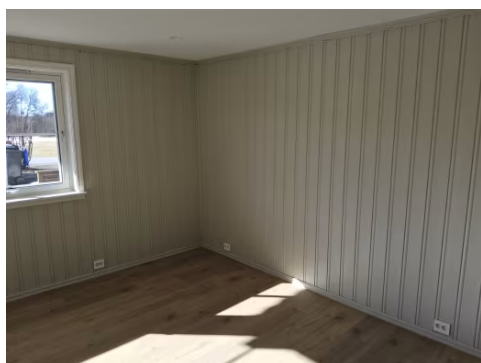
Overflater er nylig oppgradert/behandlet.
