Kvennvegen 12 D, 2322 RIDABU

## Nøkkelinformasjon

# Ditt nye hjem?

## 6. Hovedrapport

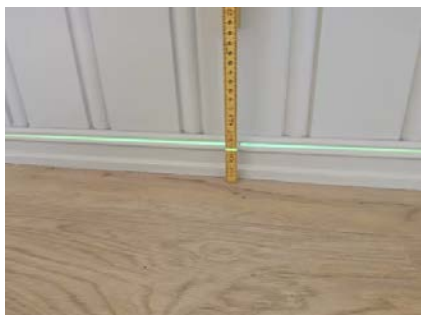
## 6.7 Etasjeskille og gulv på grunn

Etasjeskillet ble kontrollert med nivelleringslaser.

Type	Støpt gulv på grunn
Er det påvist nedbøy, skjevheter eller svikt i etasjeskille/gulv?	Nei
<b>Oppsummering av etasjeskille og gulv på grunn</b>	
Ingen vesentlige avvik ble registrert. Målt lokalt avvik er <10mm og totalt avvik <15 mm pr. rom.

TG-1

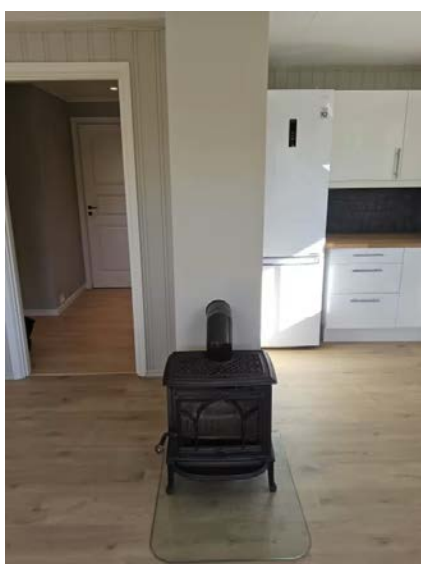
## 6.8 Ildsted/Skorstein innvendig i boligen

Vedovn tilknyttet elementpipe i stue.

Type pipe	Element
Elementpipe fra byggeår.	
Er det montert ildsted?	Ja
Type ildsted	Vedovn
Vedovn med glassdør i stue.	
Dersom elementpipe - er flere enn 2 sider av pipen innkledd?	Nei
Er det påvist avvik ved ildsted/feieluke/sotluke i forhold til avstand brennbart materiale?	Nei
<b>Oppsummering av ildsted/skorstein innvendig i boligen</b>

TG-1

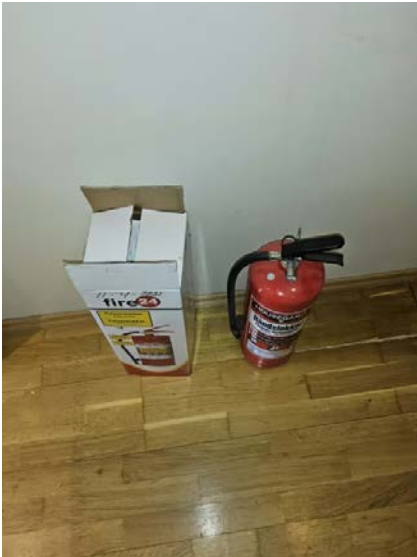
## 6.10 Lovlighet

Brannslukningsapparat er plassert på bod.

Er det manglende samsvar mellom dagens bruk og godkjente byggetegninger?	Nei
Er det avdekt forhold som tyder på at boenhet ikke er delt opp i brannceller etter kravene i teknisk forskrift?	Nei
Er det manglende ferdigattest / midlertidig brukstillatelse?	Nei
Er det avvik på krav til rømning, dagslysforhold eller takhøyde?	Nei
Er det manglende brannslukkingsutstyr og røykvarsler i boligen iht forskrift?	Manglende røykvarsler
Det mangler røykvarsler.	
Er det skader på brannslukkeapparat eller er det over 10 år?	Nei

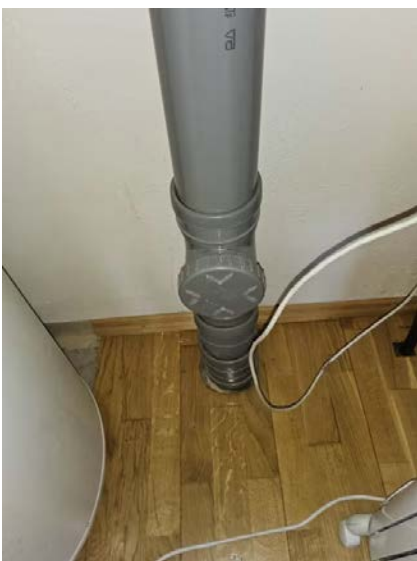
## 6.11 Avløpsrør

Stakeluke er plassert på avløpsstamme i bod.

Type avløpsrør	Plast
Er det gjennomført arbeider på anlegget etter byggeår?	Ukjent
Er det manglende lufting av kloakk over tak?	Nei
Er det sen avrenning fra tappested?	Nei
Mangler det stakemuligheter på avløpsanlegget?	Nei
Har avløpsrør nådd en alder som gir økt risiko for skader eller følgeskader?	Nei
<b>Oppsummering av avløpsrør</b>	<b>TG-1</b>
Det er etablert en stakeluke på kloakkstammen plassert i bod.

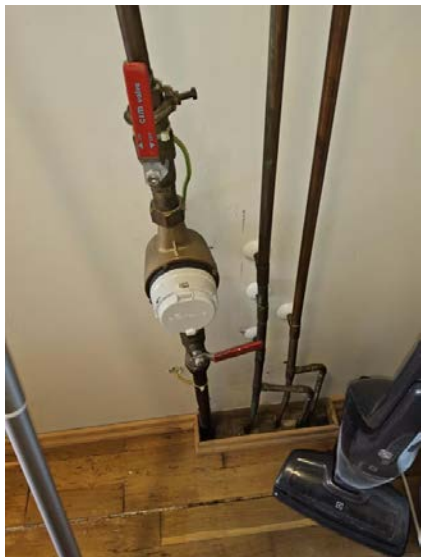
## 6.12 Vannledninger

Hovedstoppekran er plassert på bod.

Vannrør er fra byggeåret, og har nådd en alder hvor det vil være økt risiko for lekkasjer. Det ble ikke registrert behov for umiddelbare tiltak, men med tanke på alder kan skader plutselig oppstå på anlegg av eldre årgang.

Vannledninger bør skiftes i forbindelse med fremtidig oppgradering av våtrom/kjøkken.

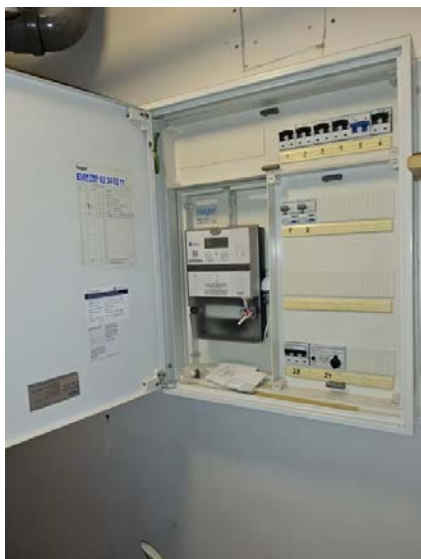
## 6.13 Elektrisk

Sikringskap er plassert i bod.

Er det foretatt kontroll av det lokale el tilsyn i løpet av de siste 5 år	Nei
Type sikringer	Automatsikringer
Sikringskap med automatsikringer plassert i bod.	
Er det gjennomført arbeider etter opprinnelig byggeår?	Ja
Deler av EL-anlegget bærer preg av å være oppgradert siden byggeår, eksakt årstall er ukjent.	
Er det manglende samsvarserklæring på arbeider utført etter 01.01:1999?	Ja
Er det manglende kursfortegnelse?	Nei
Er det manglende samsvar mellom kursfortegnelse og antall sikringer?	Nei
Er det tegn på varmgang (termiske skader) på kabler, brytere, downlight, stikkontakter, og elektrisk utstyr?	Nei

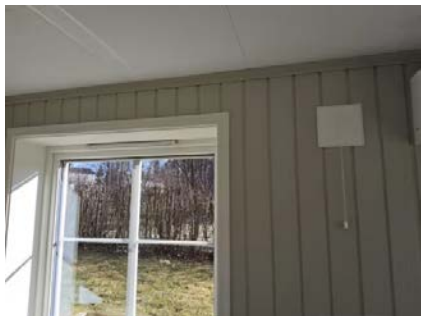
**6.15 Ventilasjon**

Naturlig ventilasjon med klaffventiler på vegg og spalteventil i vinduer.

Naturlig ventilasjon i leiligheten. Det er ukjent om ventilasjon/tilluft er tilstrekkelig. Ventilering ved åpning av vinduer bør påregnes.

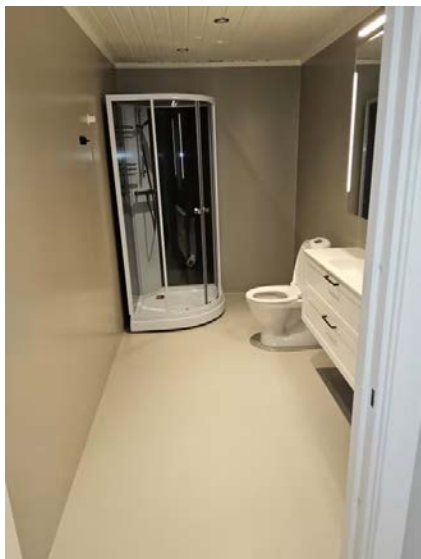
**6.16 Våtrom: Bad**

Oversiktsbilde bad.

Det er ikke mulig å måle fallet i sluksonen grunnet plassering av dusjkabinett. Det er ikke kjent om fallforholdet fører til tilfredsstillende avrenning av bruksvannet hvis kabinettet fjernes. Ytterligere undersøkelser anbefales slik at tiltak kan iverksettes ved behov. Fallforhold utenfor sluksonen vurderes til å ikke være tilstrekkelig for å lede eventuelt lekkasjevann til sluk, og det er ikke påvist at tettesjiktet har tilstrekkelig oppkant ved dørterskel. Ved en eventuell lekkasje er det fare for at vann kan renne ut i tiliggende arealer og forårsaker skader.

Det er benyttet et sluk med klemring som ikke er skrudd fast, men som klemmes/trykkes på plass. Denne typen klemring kan med tiden miste noe av sin klemmekraft, noe som øker risikoen for lekkasjer. Tettesjikt har nådd en alder som gjør tettheten usikker i tiden som kommer.

På grunn av våtrommets utforming er det ikke praktisk mulig å gjennomføre fuktmåling/hulltaking i et område der det erfaringsmessig forekommer skader. Hulltaking og fuktmåling i lukkede konstruksjoner er derfor ikke utført. Tilstanden inne i konstruksjonen er ikke kjent.

Det anbefales jevnlig inspeksjon for å avdekke eventuelle fuktproblemer og vurdere tiltak ved tegn til svikt på klemringen, ved en oppgradering av våtrommet så anbefales det at sluket erstattes med klemring som skrues fast. Fortsatt bruk av dusjkabinett for å begrense overflater for belastning med fritt vann anbefales.

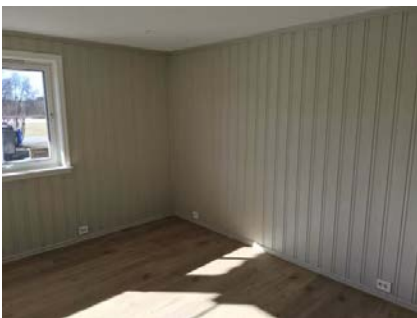
## 6.17 Øvrig: Innvendige overflater

Overflater er nylig oppgradert/behandlet.

Overflatene bærer i hovedsak preg av å være nylig oppgradert, med unntak av bod. Det registreres svelleskadet parkett lagt på gulvbelegg i bod, det ble utført overflatesøk med fuktindikator uten at det ble registrert forhøyede verdier. Det vurderes derfor at det ikke er en aktiv pågående skade, og at forholdet skyldes lekkasje fra overliggende leilighet som beskrevet i egenerklæringsskjema.

Fjerning av fuktskadet parkett på bod anbefales.

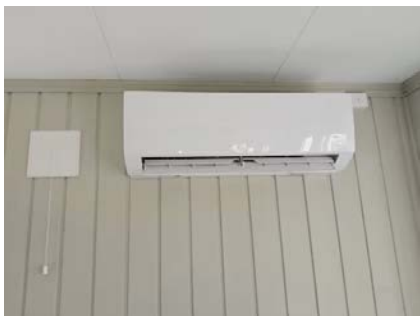
## 6.18 Øvrig: Varmepumpe (luft-til-luft)

Varmepumpe er plassert i stue.

Det er ikke kjent når det sist ble gjennomført service på varmepumpen.
