Kvennvegen 12 D, 2322 RIDABU

# Ditt nye hjem?

### Samlet vurdering

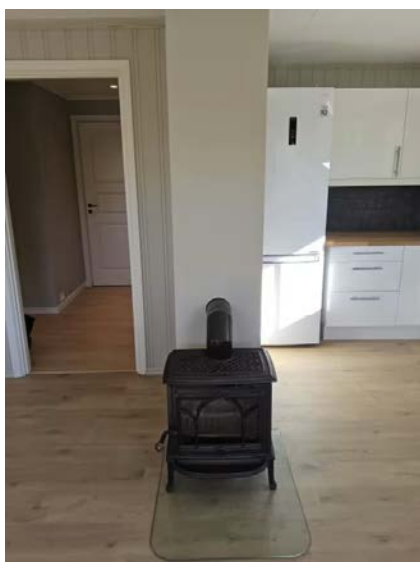
## 6.8 Ildsted/Skorstein innvendig i boligen

Vedovn tilknyttet elementpipe i stue.

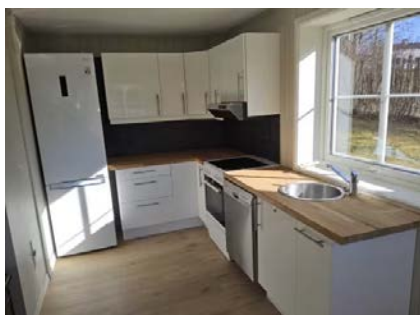
## 6.9 Kjøkken

Oversiktsbilde kjøkken.

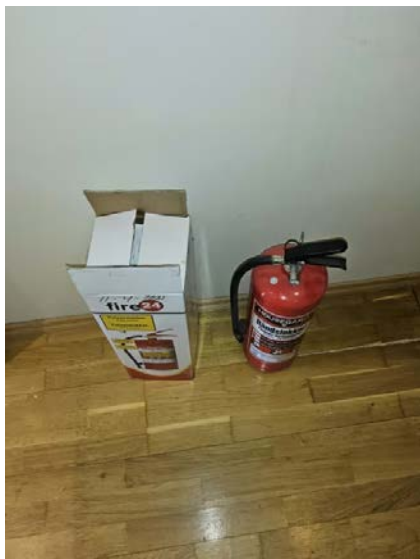
## 6.10 Lovlighet

Brannslukningsapparat er plassert på bod.

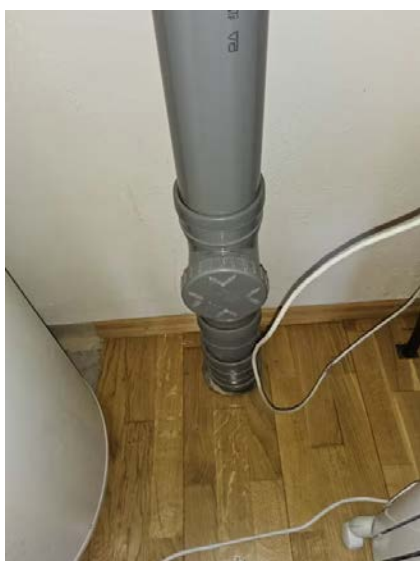
## 6.11 Avløpsrør

Stakeluke er plassert på avløpsstamme i bod.

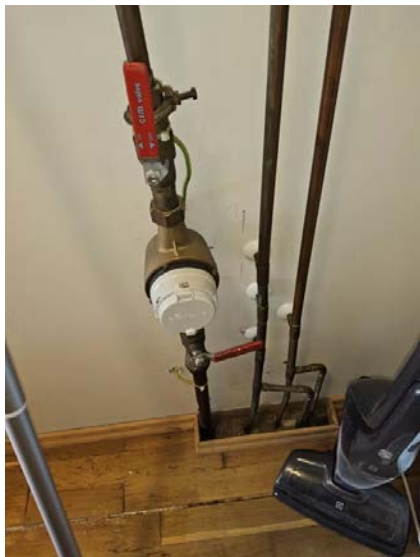
## 6.12 Vannledninger

Hovedstoppekran er plassert på bod.

| Vannrør er fra byggeåret, og har nådd en alder hvor det vil være økt risiko for lekkasjer. Det ble ikke registrert behov for umiddelbare tiltak, men med tanke på alder kan skader plutselig oppstå på anlegg av eldre årgang. | |

| Vannledninger bør skiftes i forbindelse med fremtidig oppgradering av våtrom/kjøkken. | |

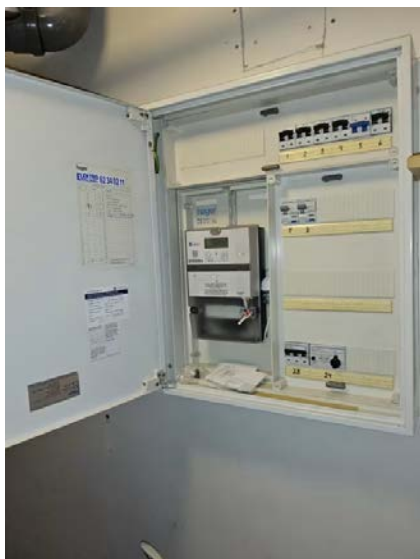
## 6.13 Elektrisk

Sikringsskap er plassert i bod.

Samsvarserklæring på utført arbeid og dokumentasjon på gummikabel bør fremskaffes, alternativt så bør det gjennomføres en utvidet el-kontroll av en elektrofaglig person og nødvendige tiltak vurderes deretter.

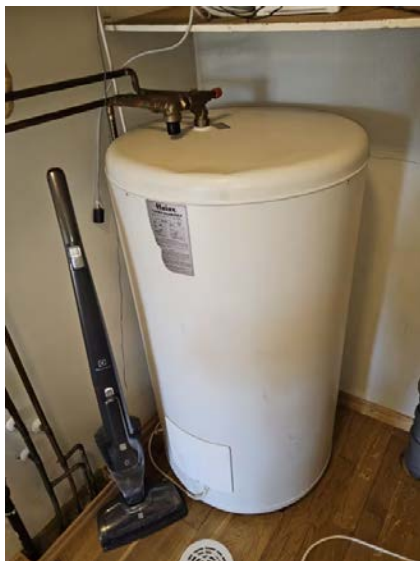
## 6.14 Varmtvannsbereder

Varmtvannsbereder er plassert på bod.

| Oppsummering av varmtvannsbereder | TG-2 |
|---|---|
| En utskifting av bereder som følge av oppnådd alder/(over 20 år) er påregnelig. | |

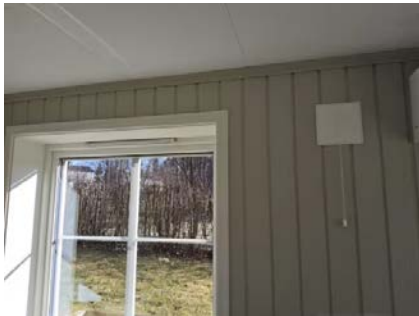
## 6.15 Ventilasjon

Naturlig ventilasjon med klaffventiler på vegg og spalteventil i vinduer.

| Type ventilering | Naturlig ventilasjon |
|---|---|
| Naturlig ventilasjon i leiligheten. Det er ukjent om ventilasjon/tilluft er tilstrekkelig. Ventilering ved åpning av vinduer bør påregnes. | |

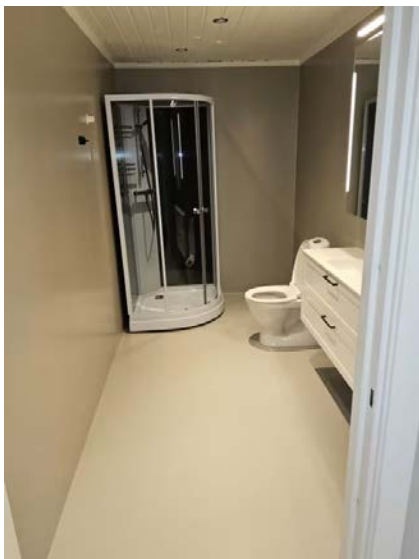
## 6.16 Våtrom: Bad

Oversiktsbilde bad.

Det er ikke mulig å måle fallet i sluksonen grunnet plassering av dusjkabinett. Det er ikke kjent om fallforholdet fører til tilfredsstillende avrenning av bruksvannet hvis kabinettet fjernes. Ytterligere undersøkelser anbefales slik at tiltak kan iverksettes ved behov. Fallforhold utenfor sluksonen vurderes til å ikke være tilstrekkelig for å lede eventuelt lekkasjevann til sluk, og det er ikke påvist at tettesjiktet har tilstrekkelig oppkant ved dørterskel. Ved en eventuell lekkasje er det fare for at vann kan renne ut i tiliggende arealer og forårsaker skader.

Det er benyttet et sluk med klemring som ikke er skrudd fast, men som klemmes/trykkes på plass. Denne typen klemring kan med tiden miste noe av sin klemmekraft, noe som øker risikoen for lekkasjer. Tettesjikt har nådd en alder som gjør tettheten usikker i tiden som kommer.

På grunn av våtrommets utforming er det ikke praktisk mulig å gjennomføre fuktmåling/hulltaking i et område der det erfaringsmessig forekommer skader. Hulltaking og fuktmåling i lukkede konstruksjoner er derfor ikke utført. Tilstanden inne i konstruksjonen er ikke kjent.

Det anbefales jevnlig inspeksjon for å avdekke eventuelle fuktproblemer og vurdere tiltak ved tegn til svikt på klemringen, ved en oppgradering av våtrommet så anbefales det at sluket erstattes med klemring som skrues fast. Fortsatt bruk av dusjkabinett for å begrense overflater for belastning med fritt vann anbefales.

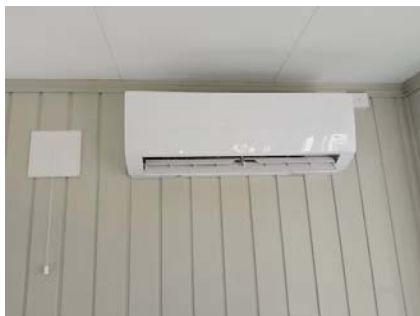
## 6.18 Øvrig: Varmepumpe (luft-til-luft)

Varmepumpe er plassert i stue.

Det er ikke kjent når det sist ble gjennomført service på varmepumpen.
