Grindalsvegen 75 A, 2406 ELVERUM

**Hyggelig 3(4)-roms selveiet  
ende-leilighet med solrik vestvendt  
terrasse og superkoselig hage!  
Utvendig bod og garasje.**

## 6. Hovedrapport

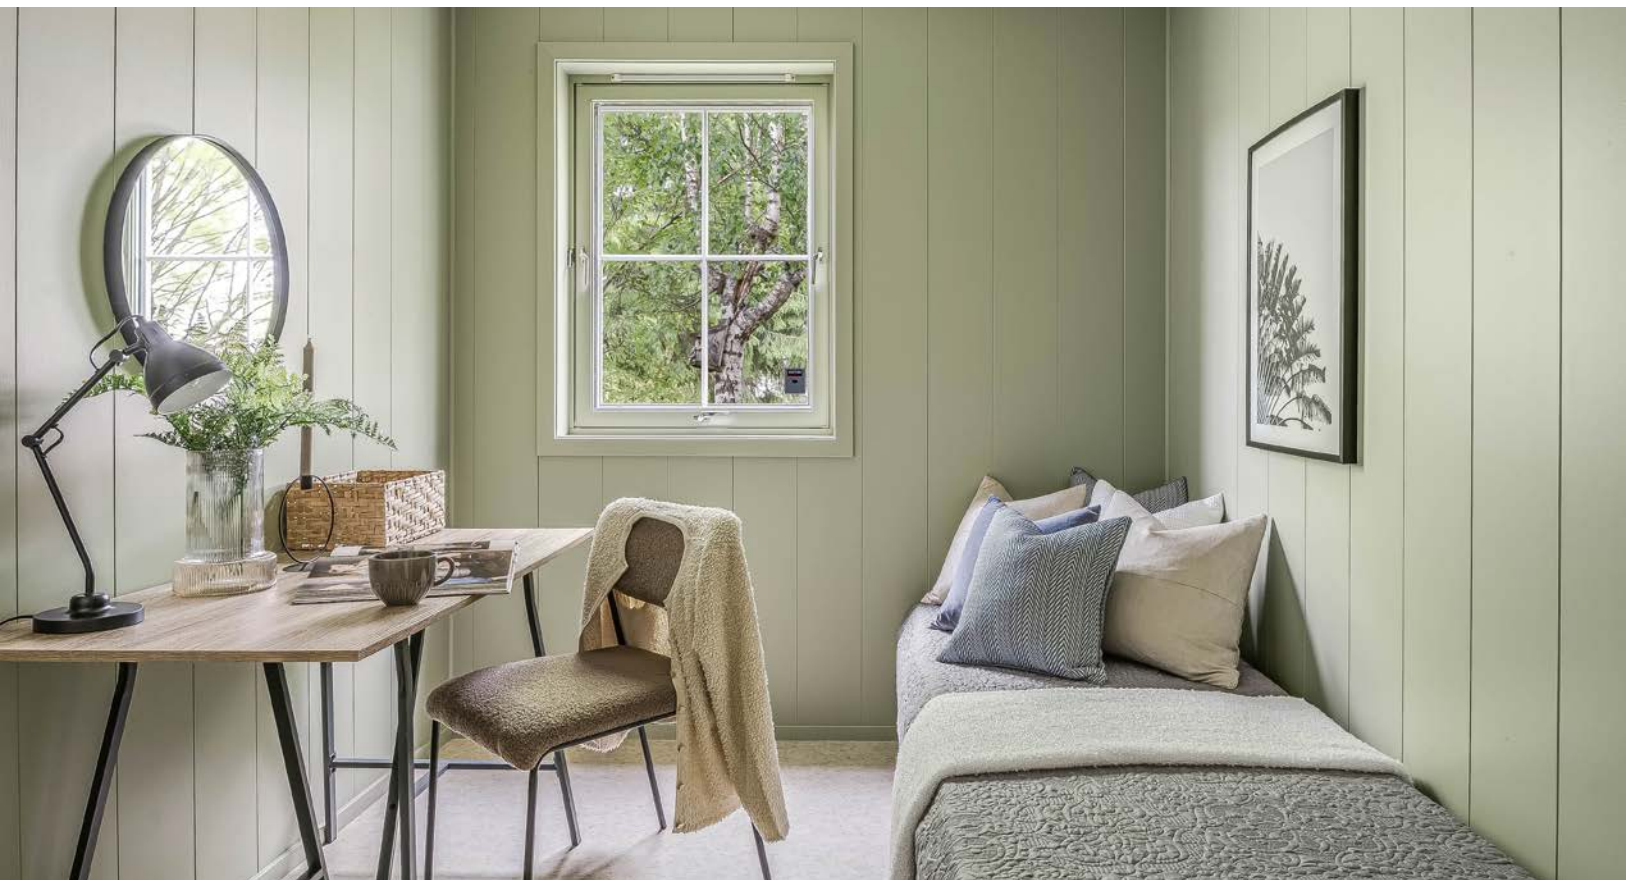
Bod innredet som soverom 3. Det gjøres oppmerksom på at rommet er definert som bod i byggetegningene og er derfor ikke godkjent som rom for varig opphold.

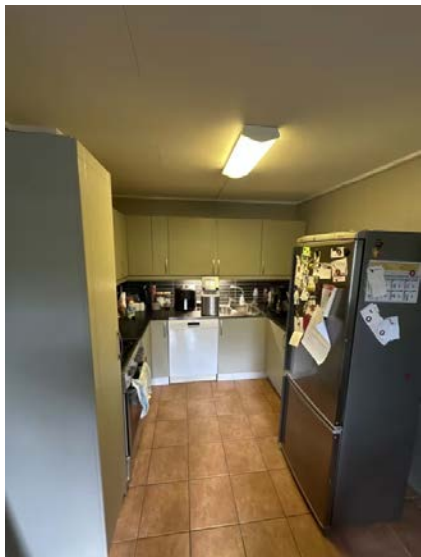
Kjøkkeninnredningen er av eldre dato, og den mangler bruksfunksjoner/løsninger som er forventbart på et kjøkken.

Med tanke på sikkerhet anbefales det å ettermontere vannstoppeventil og komfyrvakt.

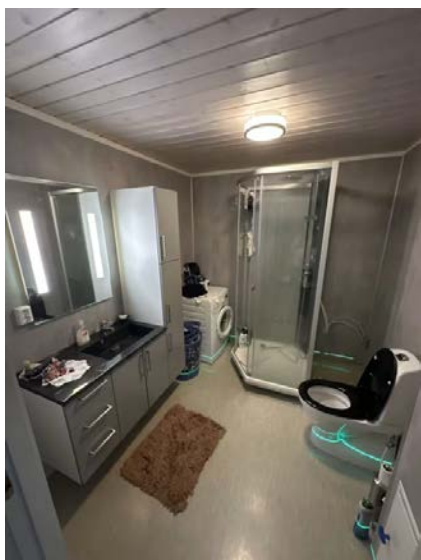
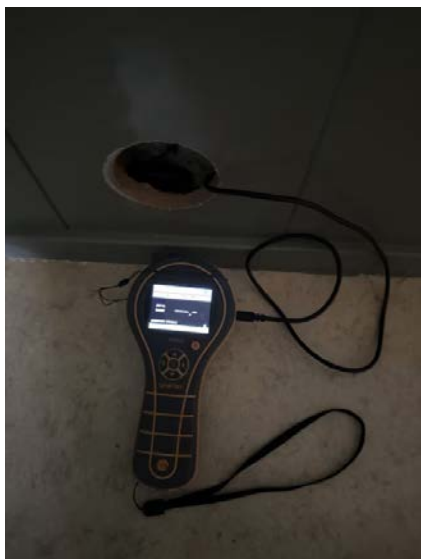
Løsningen/utførelsen rundt rørgjennomføringer gir fare for fukt inn i konstruksjoner. Lokal utbedring må vurderes.

Badet fungerer med dagens tilstand, men på grunn av alder på tettesjikt/gulv bør det brukes med forsiktighet og jevnlig kontroll av overflater anbefales. Det anbefales å fortsatt benytte et dusjkabinett for å unngå fuktbelastning fra fritt vann på gulv og vegger.
