# Tilstandsrapport

Enebolig

Båriskogen 2, 1467 STRØMMEN

Rapportdato: 24.06.2025

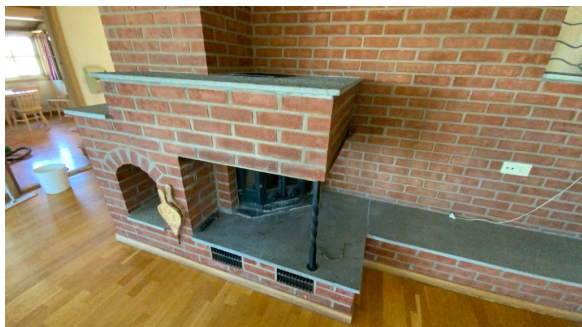
## TG 1 Pipe og ildsted

Boligen har elementpipe og peis med innsats.

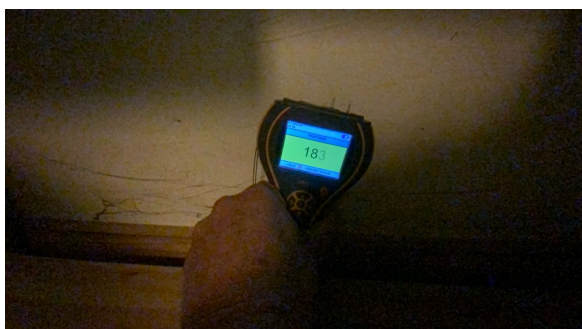
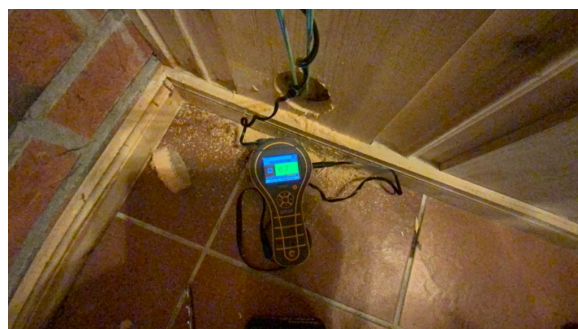
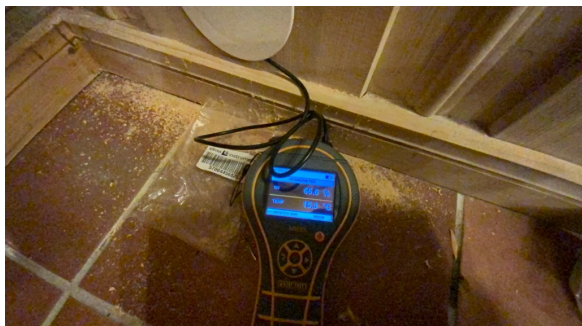
## TG 1 Rom Under Terreng

Gulvet er av betong. Veggene har panel og betong/mur. Hulltaking er foretatt uten å påvise unormale forhold. Hulltaking er foretatt ved/i Hall. Fuktkvotemåling (vekt%) i konstruksjonen ble målt til 7. RF 66. Se øvrig vurdering av drenering og terreng.

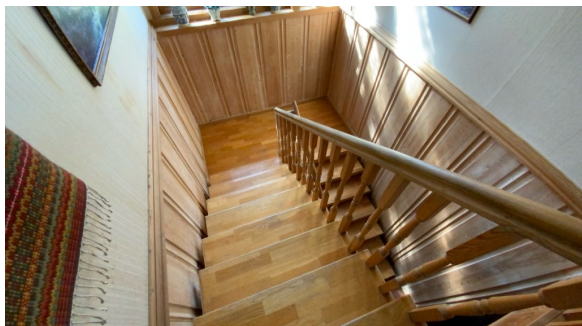
## TG 2 Innvendige trapper

Det er etablert tretrapp med eikparkett i trinn.

Rekkverk må etableres for å unngå fallskader.

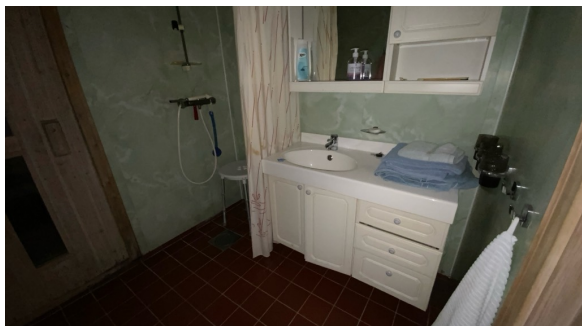
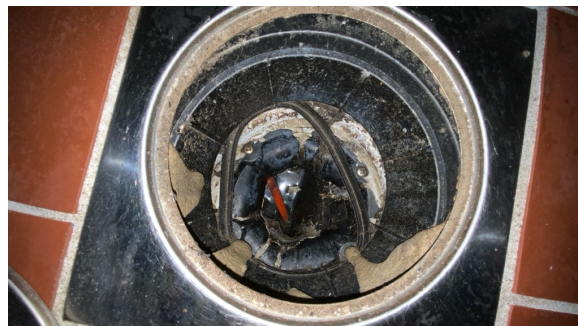
## UNDERETASJE > BAD

### Tilliggende konstruksjoner våtrom

- Våtrommet må totalrenoveres. Alle forhold med tettesjikt, våtsone, sluk m.m. må dokumenteres.

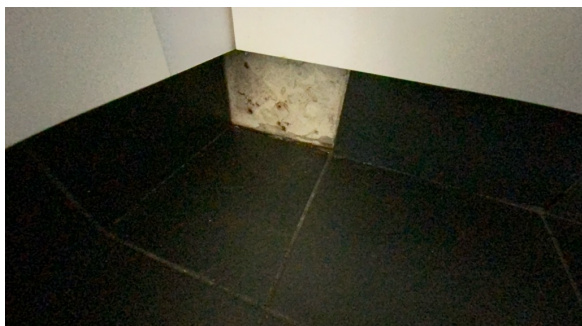
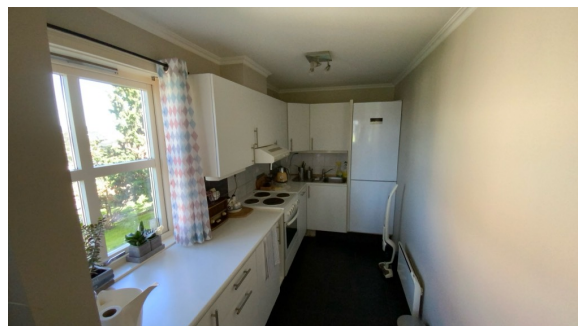
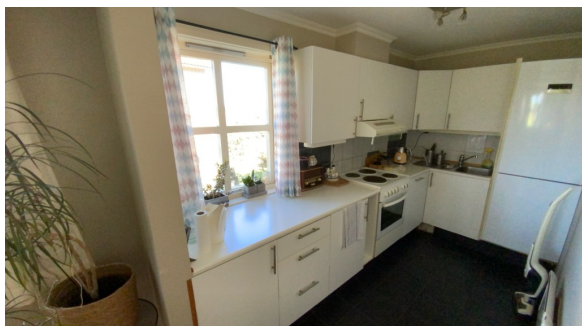
## UNDERETASJE Utleiedel > KJØKKEN

Det er kjøkkenventilator med avtrekk ut.

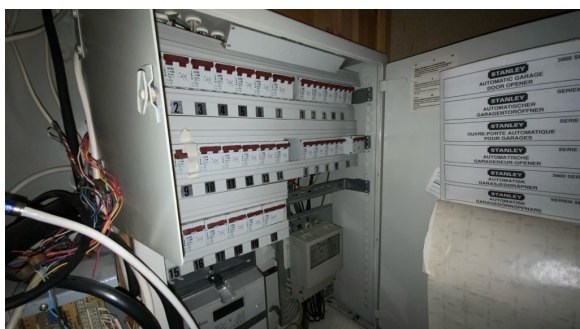
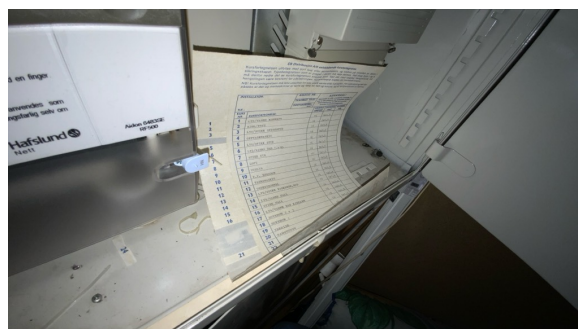
**Ukjent Det er teipet over for sikring til utelys. Dette kan komme av at det er avvik som jordfeil eller lignende.**

Det anbefales alltid en gjennomgang av anlegget med tanke på anleggets alder og det ikke foreligger kunnskap om anlegget. Med bakgrunn i NS3600 kreves det utført el-kontroll av fagperson for å få TG1 på anlegget. TG2 gis som følge av manglende dokumentasjon/manglende el-kontroll.

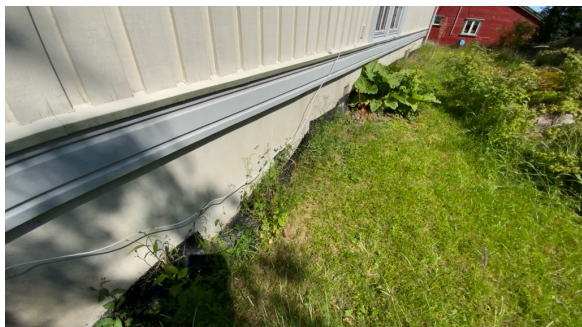
## TG 2 Fuktsikring og drenering

- Overvåk tilstanden jevnlig. For å få tilstandsgrad 0 eller 1 må dreneringen skiftes ut, men tidspunktet for når dette er nødvendig er vanskelig å si noe om.

Det anbefales å etablere klemelister på toppen av grunnmursplast, slik at denne fungerer med mest mulig tetthet.

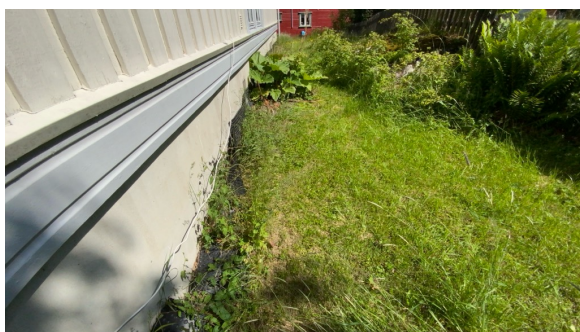
## TG 1 Grunnmur og fundamenter

Bygningen har grunnmur i lettklinkerblokker. Støpt dekke.

- Det bør foretas terrengjusteringer.

Det bør foretas justeringer der tomt heller mot huset for å unngå unødig fuktbelastning mot grunnmur og krypkjeller.
