Bårliskogen 2, 1467 STRØMMEN

**Stor, innholdsrik enebolig med  
mye potensial! - Godkjent hybel -  
Dobbelgarasje - Takterrasse -  
Etterspurt beliggenhet!**

# Tilstandsrapport

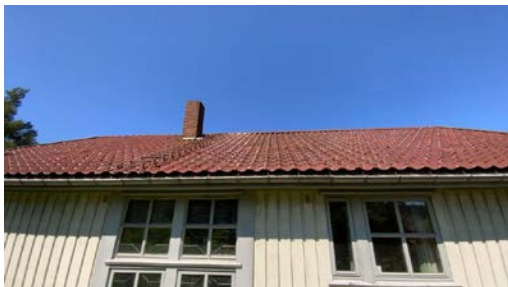
Taktekkingen er av glasert tegltakstein. Taket er besiktiget fra bakkenivå. Siden taket (takkonstruksjon, taktekking og skorstein) kun er observert fra bakkenivå, er vurderingen begrenset av dette. Det er ikke sikkerhetsmessig forsvarlig å bevege seg ut på taket eller observere fra stige. Selv om det ikke er avdekket skader under befaringen, betyr ikke dette at det ikke foreligger skader som en besiktigelse på taket kan avdekke. Vær oppmerksom på denne risikoen. En undersøkelse av taket kan utføres av en fagperson under tilstrekkelige sikkerhetsforhold.

- Overvåk tilstanden jevnlig. For å få tilstandsgrad 0 eller 1 må tekkingen skiftes ut, men tidspunktet for når dette er nødvendig er vanskelig å si noe om.

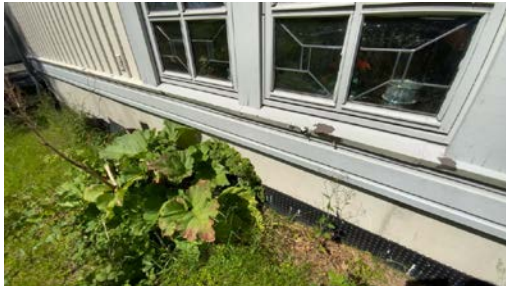
## TG 3 Veggkonstruksjon

Veggene har bindingsverkskonstruksjon fra byggeår. Fasade/kledning har stående bordkledning.

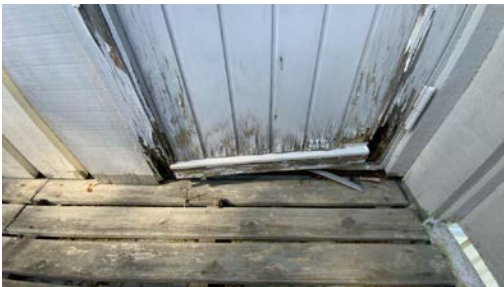
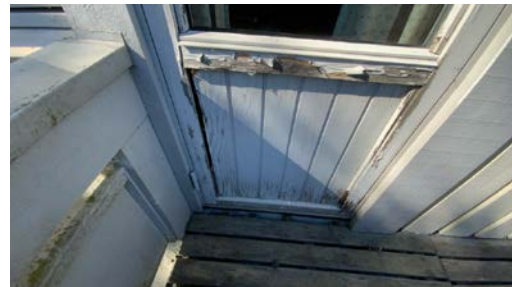
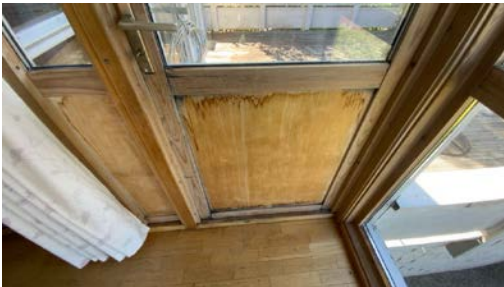
## TG 2 Dører - 2

Bygningen har teak hovedytterdør.

Slipe og lakke for ny overflate. Dør vurderes å ha tiltenkt funksjon.

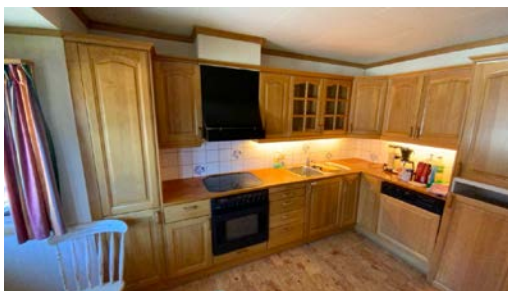
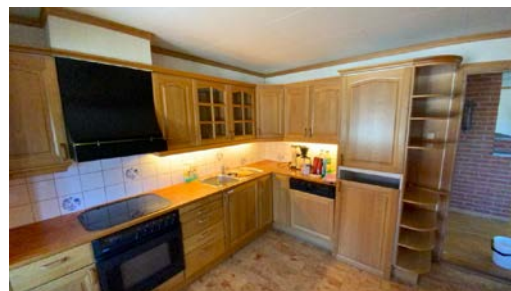
#### TG 2 Avtrekk

Se vurdering under ventilasjon.

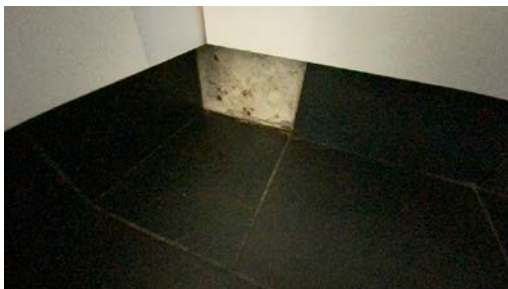
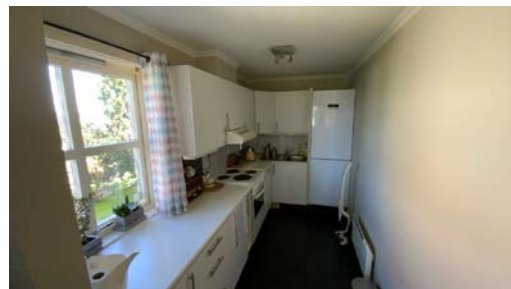
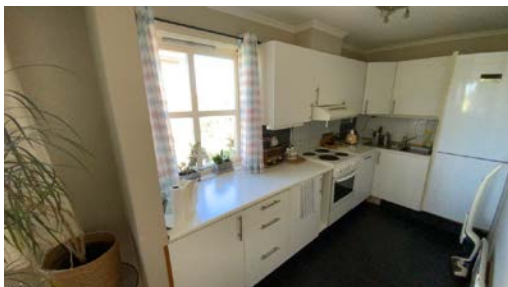
## UNDERETASJE Utleiedel > KJØKKEN

### TG 1 Avtrekk

Det er kjøkkenventilator med avtrekk ut.

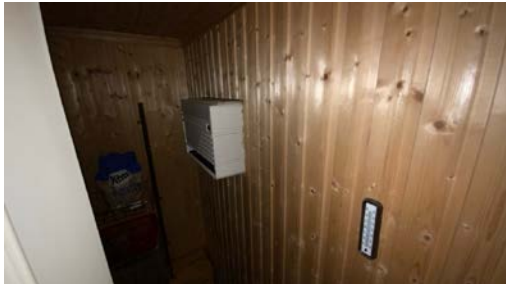
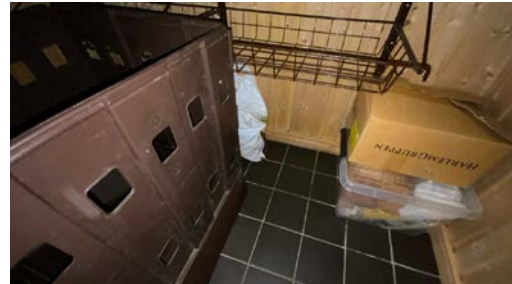
## UNDERETASJE > KJØLEROM

### **Teknisk anlegg**

- Det er ikke behov for umiddelbare utbedringstiltak, men ut ifra alder kan svikt lett oppstå.

Da det ikke er noen kunnskap om aggregatet og at dette ikke har vært i bruk over en lengre periode, anbefales det en service på anlegget.

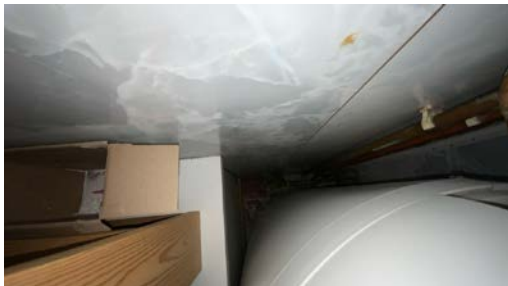
## TG 2 Avløpsrør

Det er avløpsrør av plast.

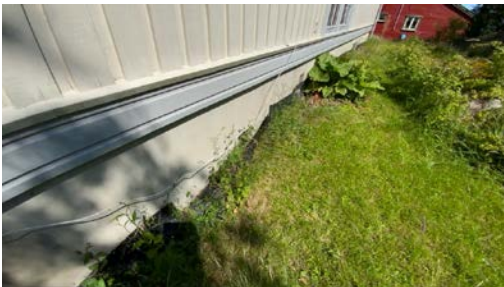
## TG 1 Grunnmur og fundamenter

Bygningen har grunnmur i lettklinkerblokker. Støpt dekke.

Det bør foretas justeringer der tomt heller mot huset for å unngå unødig fuktbelastning mot grunnmur og krypkjeller.
