Vesterdalsvegen 769 4480 KVINESDAL

Tilstandsrapport Eierskifte

Boligtype: Enebolig

Byggeår: 1963

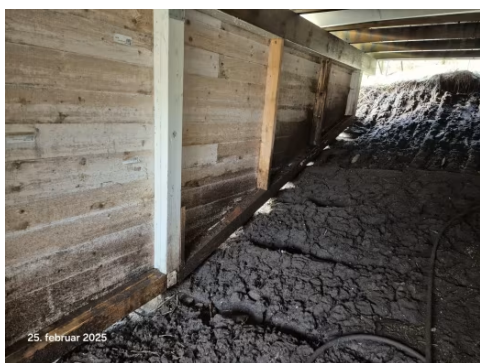
Søylor og bærekonstruksjon er stedvis dekket av jord. Dette fører til at treverket ikke luftes, og råteskader kommer. Det er begynnende råte i deler av konstruksjonen. Terrassen har kun ellers normal slitasje, og normalt vedlikehold må påregnes. Noe avskallinger av maling på rekkverk.

Bærekonstruksjon er utsatt for høy fuktpåkjenning på grunn av forholdene som vises på bildet.
