# Tilstandsrapport

Enebolig

Haldenveien 1860, 1970 HEMNES

Befaringsdato: 13.08.2025

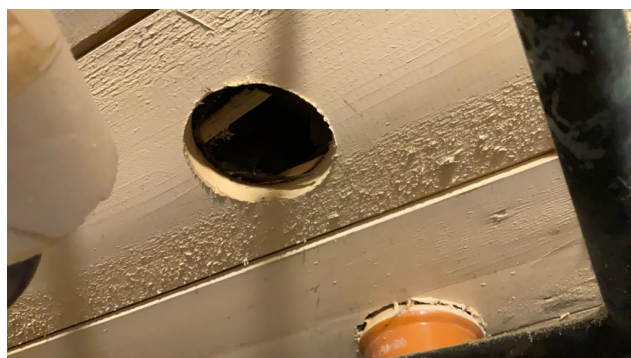
### ! TG 0 Tilliggende konstruksjoner våtrom

Hulltaking er foretatt uten å påvise unormale forhold.  
Hulltaking ble foretatt i himling under våt sone på baderommet.  
Det ble målt relativ luftfuktighet, det ble målt med stikkelektroder i treverk og det ble gjort visuell inspeksjon.  
Det ble ved målinger og visuell inspeksjon ikke påvist tegn på fuktskader.

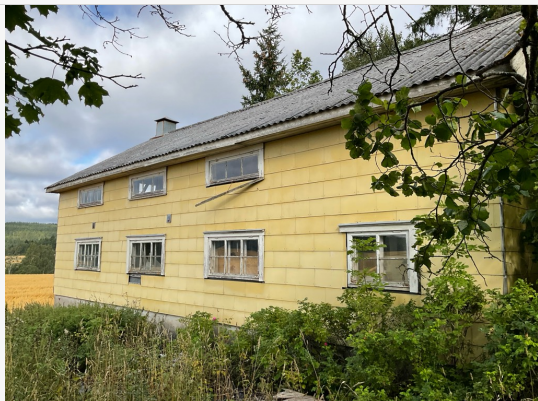
## Uthus/snekkerverksted

Snekkerverksted og lagringsplass.
