# Tilstandsrapport

Enebolig

Sørskogbygdevegen 1227, 2412  
SØRSKOGBYGDA

Befaringsdato: 04.10.2024

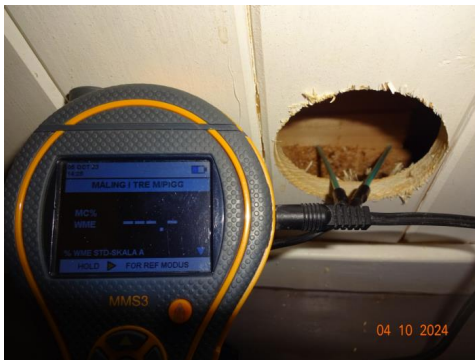
### ! TG 1 Tilliggende konstruksjoner våtrom

Hulltaking er foretatt nederst på delevegg mot våtsonen. Ved bruk av fuktmåler ble det ikke registrert unormale verdier.

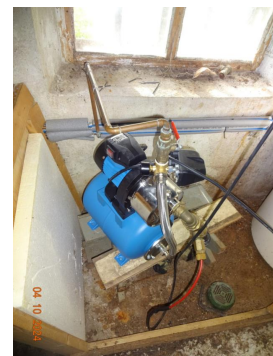
### TG 1 Andre installasjoner

Nyere vannpumpe og trykktank i kjeller.

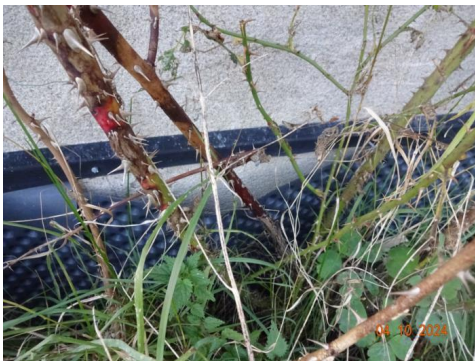
Kostnadsestimat: 50 000 - 100 000

- Det bør gjøres lokale tiltak.
- Overvåk tilstanden jevnlig. For å få tilstandsgrad 0 eller 1 må dreneringen skiftes ut, men tidspunktet for når dette er nødvendig er vanskelig å si noe om. Bruken av underetg/kjeller vil og være avgjørende.
