Sørskogbygdevgen 1227, 2412 SØRSKOGBYGDA

Befaringsdato: 04.10.2024

Rapportdato: 08.10.2024

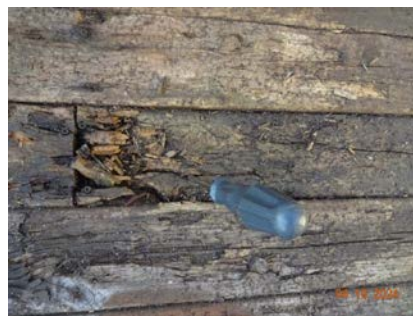
TG 3 Balkonger, terrasser og rom under balkonger

Adkomst til delvis overbygget veranda fra stue og terreng.

Råteskader i flere terrassebord.

- Det er ikke krav om utbedring av rekkverkshøyde opp til dagens forskriftskrav.
- Det må foretas tiltak for å lukke avviket.

Det må utføres straks tiltak.

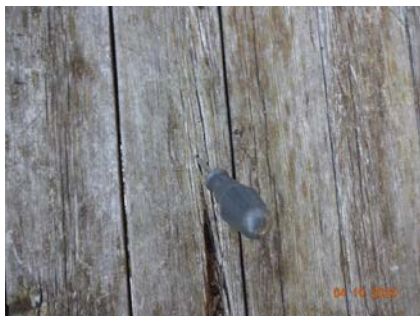
TG 2 Balkonger, terrasser og rom under balkonger - 2

Platting ved inngang.

Påvist råteskade i terrassebord.

- Det må foretas tiltak for å lukke avviket.

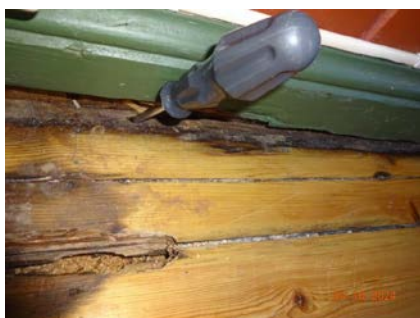
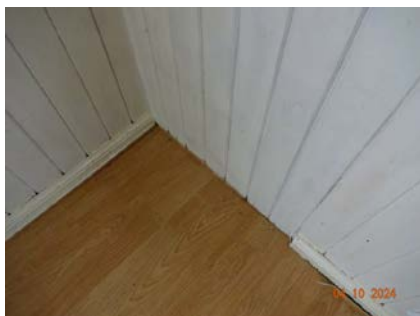
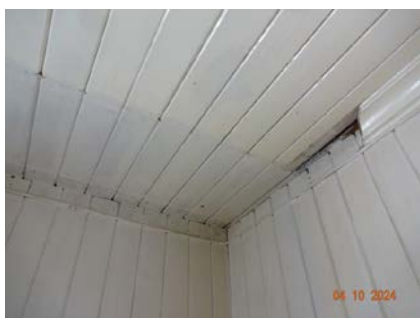
! TG 3 Etasjeskille/gulv mot grunn

Støpt gulv i kjeller.
Trebjelkelag i etasjeskillere, antatt isolert med flis.
Bjelkelaget er understøttet søyle av rundtømmer.

- Målt høydeforskjell på over 30 mm gjennom hele rommet.
- Tilstandsgrad 3 gis med bakgrunn i standardens krav til godkjente måleavvik.

Målt høydeforskjell på ca. 4,5 cm i stue i 1.etasje.
Målt høydeforskjell på ca. 3,5 cm på soverom i 2.etasje.
Noe fukttopptrekk i understøttelse av rundtømmer i kjeller.

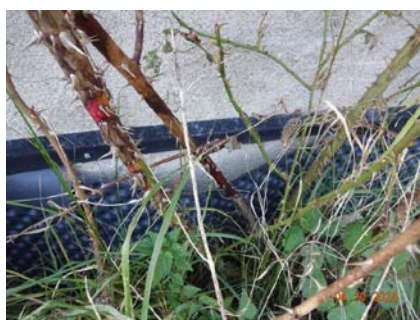
! TG 2 Grunnmur og fundamenter

Antatt at boligen er fundamentert med støpte såler til fast byggegrunn. Kjelleryttervegger av sparesteinsbetong. Pålagt plater av porebetong. Del med støpte fundamenter under lagebord.

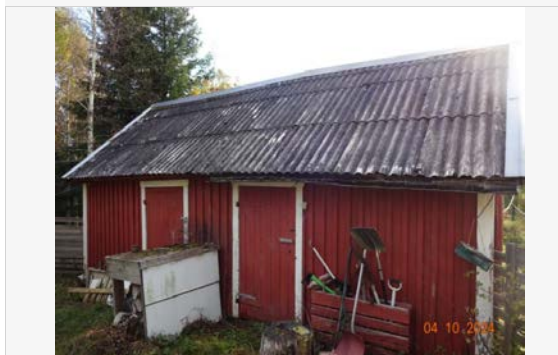
Uthus

Eldre uthus, generelt med preg etter aldersforvitring og manglende vedlikehold. Må påregne aldersforvittringer og skader. Kun deler er besiktiget.

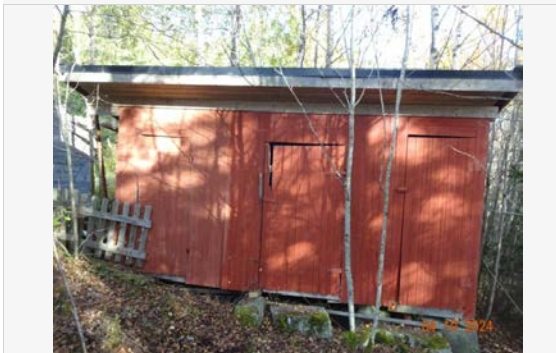
Uthus 2

Skjevheter i gulv.
Det er påvist råteskade i understøttelse til takkonstruksjon.
Enkelte sprekker i grunnmur.
Det er påvist råteskader i laftet tømmer.
Eldre tømmerkoie, generelt med preg etter aldersforvitring og manglende vedlikehold. Må påregne aldersforvitring og skader.

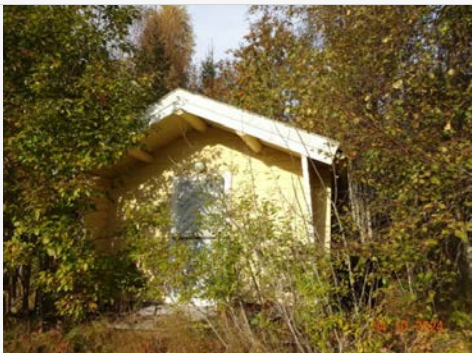
Koie

Eldre koie, generelt med preg etter aldersforvitring og manglende vedlikehold. Må påregne aldersforvittringer og skader.
