# Tilstandsrapport

Fritidsbolig

Dølavegen 582, 3528 HEDALEN

Befaringsdato: 28.08.2025

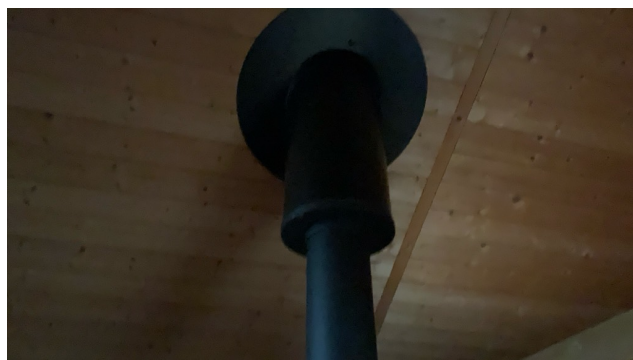
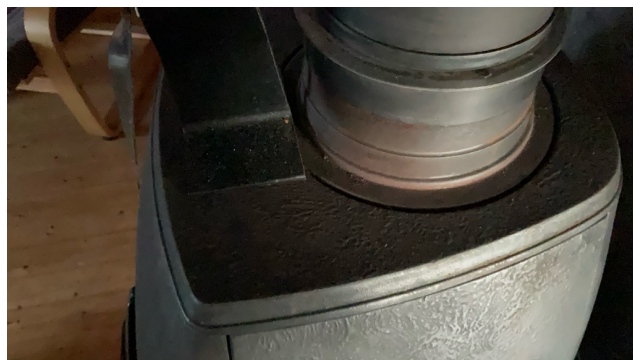
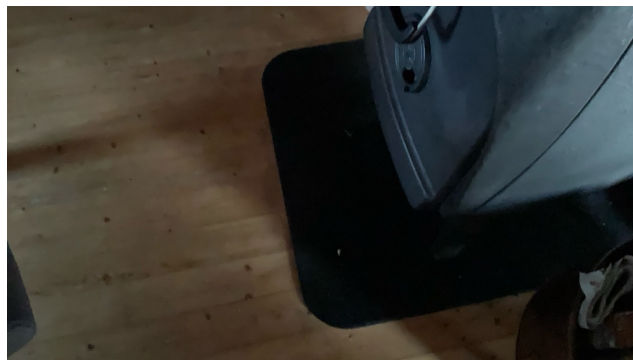
Det presiseres at det fra 2019 ble påbudt med feig og tilsyn av piper/ ildsteder på fritidsbebyggelse. Det er ikke dokumentert at tilsyn feing er utført her. Ved et slikt tilsyn kan det avdekkes forhold som ikke er tilgjengelig eller synlig ved en visuell inspeksjon. Kan for eksempel være forhold i pipeløp.

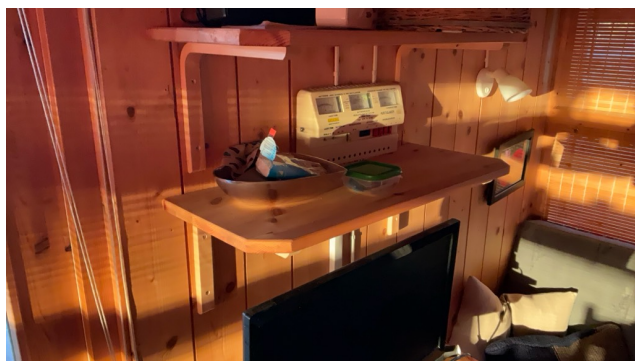
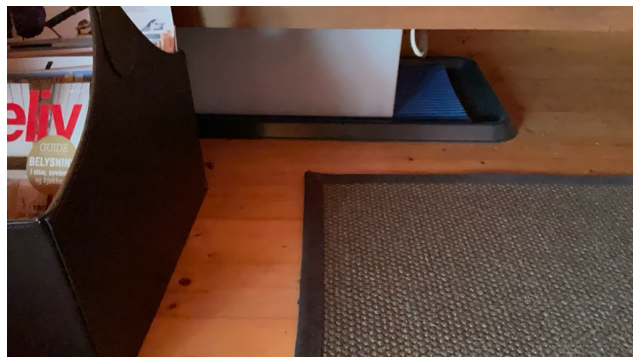
Eldre solcelleanlegg er montert i bygget. Alder antatt å være fra byggeår 1996. Noe nyere komponenter, batteri. Ved befaringen er virker ikke lys uttak. Sjøkk gjennomføres.
