# Lys og luftig hytte på romslig naturtomt i vakkert fjellområde.

# Om Dølavegen 582

Befaringsdato: 28.08.2025

Rapportdato: 23.10.2025

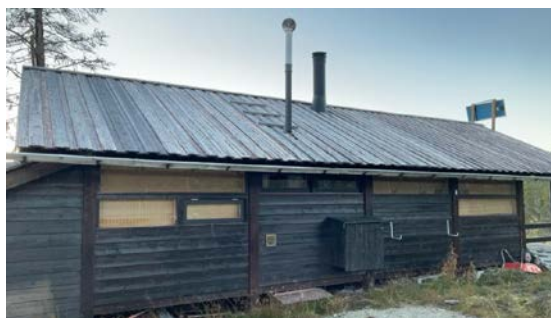
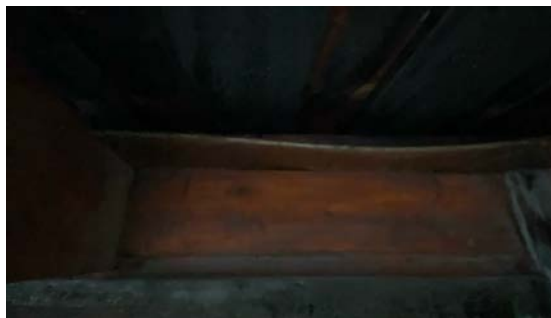
### 1 TG 3 Nedløp og beslag

Takrenner av tre. Vann slippes ned til terreng i ender takrenner. Metallbeslag ved pipegjennomføring, gummi mansjett for gjennomføring lufterør toalett. Det er benyttet pappsjikt mellom over og underligger takteking på oversiden av mansjett/ pipebeslag.

Løsninger rundt takgjennomføringer må byttes/ utbedres for å hindre vanninntrengning. Forbedret løsning må vurderes. Det er opplyst at det er gjort vedlikehold på tetting rundt pipe i 2022. Fuktmerker kan være fra før denne utbedringen.

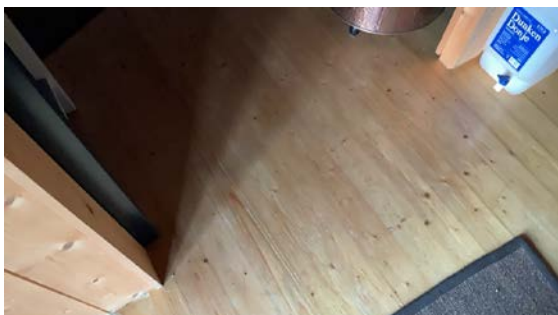
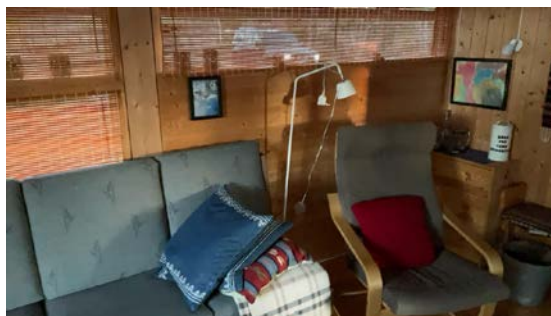
### ! TG 3 Overflater - 2

Overflater innvendige gulv betår av heltregulv med lakkert overflate. Himlinger og vegger er kledd med trepanel.

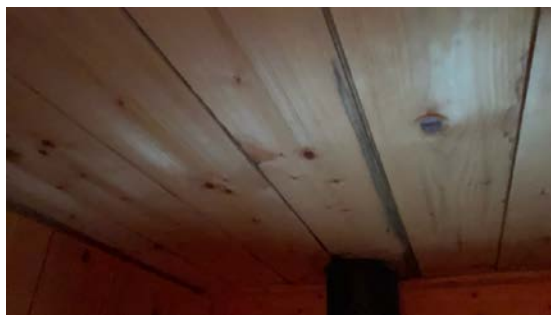
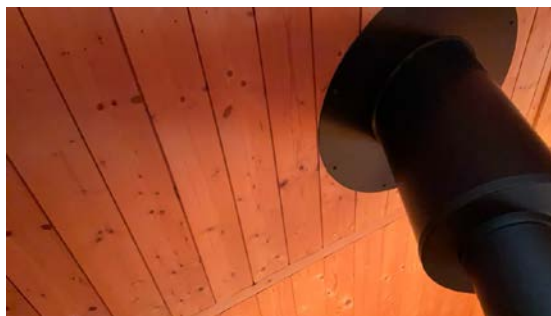
- Det er stedvis påvist synlige skader på overflater.

- Overflater må utbedres eller skiftes.

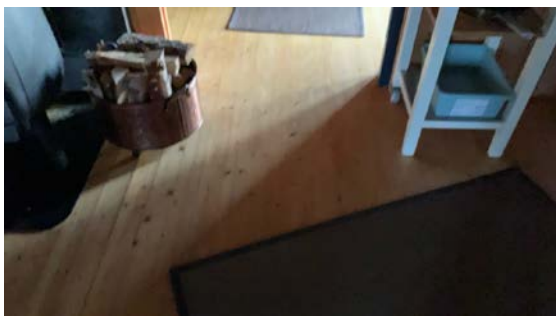
### ! TG 2 Etasjeskille/gulv mot grunn

Bygget har etasjeskiller mot kryprom av trebjelkelag anlagt på søylepunkter/ punkt fundamenter.. Bjelkelaget er isolert med mineralull. Stubbloft mot kryprom med plater festet til underkant bjelker.

- Det er målt høydeforskjell på mellom 15-30 mm gjennom hele rommet. Tilstandsgrad 2 gis med bakgrunn i standardens krav til godkjente måleavvik.

Justering med jekking på pilarpunkter vil kunne utligne høydeforskjeller. Byggemåte tilsier at det uansett vil kunne være bevegelser og høydeforskjeller gjennom året.

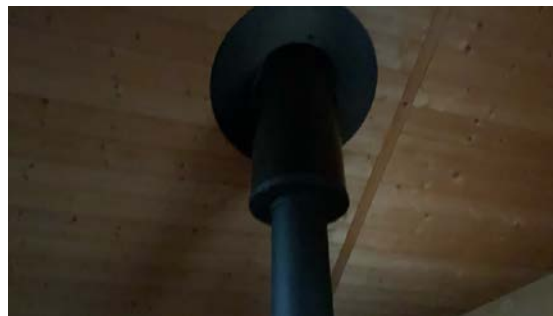
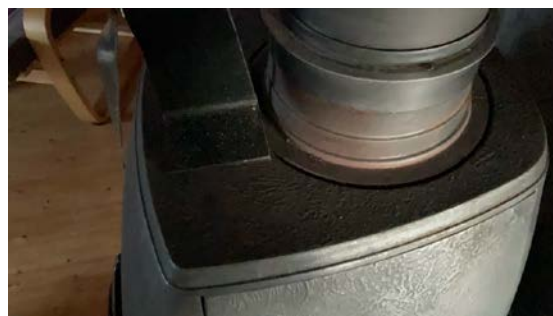
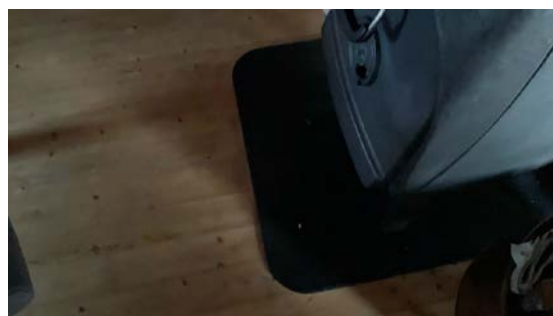
Plate er for liten i forhold til krav på minimum 30 cm foran ildstedet. Noe tendenser til rust på piperør/ tilkobling mot peisovn.

Det presiseres at det fra 2019 ble påbudt med feig og tilsyn av piper/ ildsteder på fritidsbebyggelse. Det er ikke dokumentert at tilsyn feiling er utført her. Ved et slikt tilsyn kan det avdekkes forhold som ikke er tilgjengelig eller synlig ved en visuell inspeksjon. Kan for eksempel være forhold i pipeløp.

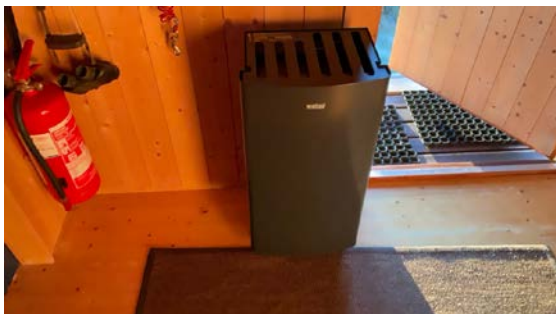
## TO 1 Pipe og ildsted - 2

Det er montert Wallas parafinbrenner med eksosrør ut gjennom yttervegg i stue. Brenselstank er plassert i trekasse på siden av inngangstrapp.. Brenneren har opprigningsfunksjon for fjernstyring.

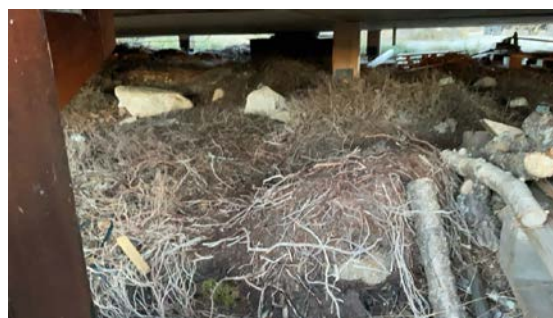
## TG 2 Kryp kjeller

Kryprom mellom fundamentpunkter under bjelkelag mot terreng. Lav høyde.

Tiltak vurderes sammen med tiltak terrengjustering for å hindre at det blir stående vann under bygget.. Kryprommet er godt ventilert ved at det er åpninger mellom tresøyler rundt hele bygget.

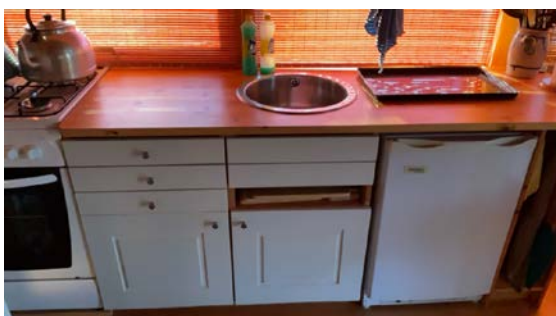
## KJØKKEN

Kjøkkeninnredning består av fronter av heltre med profiler og malte overflater. Videre er det heltre benkeplater med nedfelt oppvaskkum av metall. Det er løs komfyr og kjøleskap med propandrift.

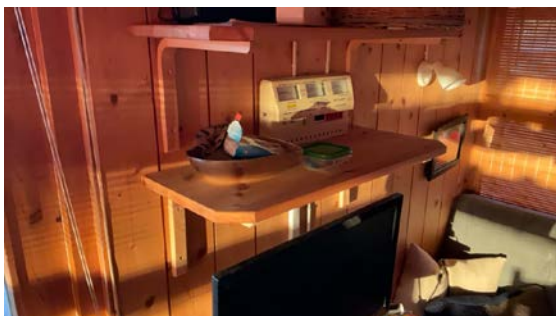
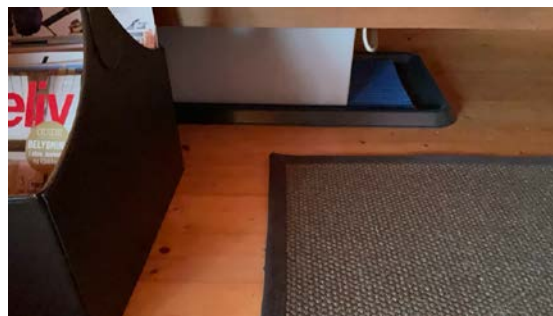
Eldre solcelleanlegg er montert i bygget. Alder antatt å være fra byggeår 1996. Noe nyere komponenter, batteri. Ved befaringen er virker ikke lys uttak. Sjekke gjennomføres.
