Tilstandsrapport

Tomannsbolig

Havnevegen 27, 4056 TANANGER

Befaringsdato: 19.03.2026

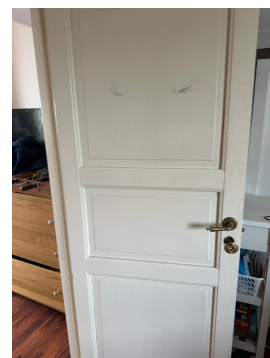
! TG 1 Innvendige dører

Innvendig har boligen malte fyllingsdører.

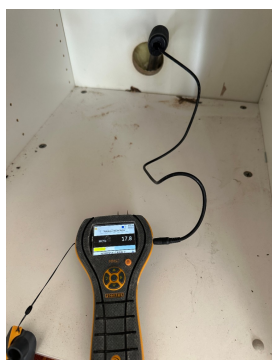
Hulltaking er foretatt uten å påvise unormale forhold. Hulltaking er foretatt ved/i gang mot bad. Fuktkvotemåling (vekt%) i konstruksjonen ble målt til 0.

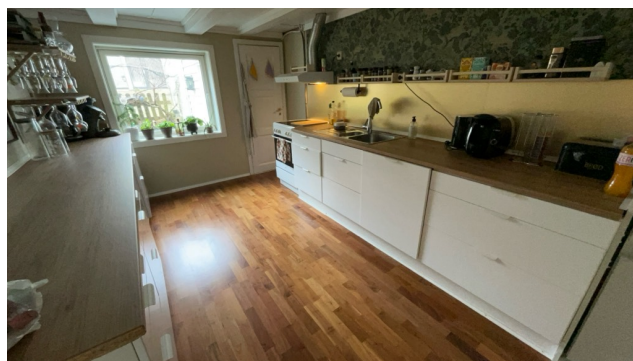
Kjøkkenet har innredning med glatte fronter. Benkeplaten er av laminat. Det er kjøp/fryseskap, oppvaskmaskin og komfyr.

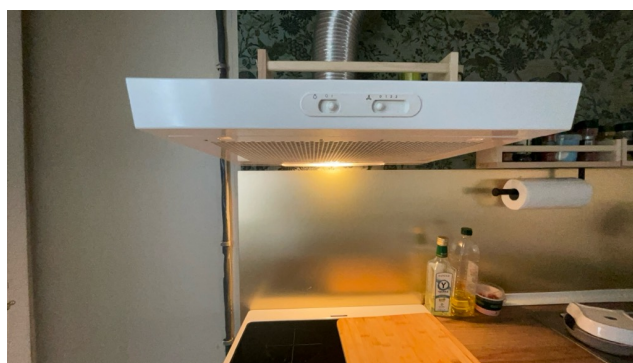
TG 1 Avtrekk

Det er kjøkkenventilator med avtrekk ut.

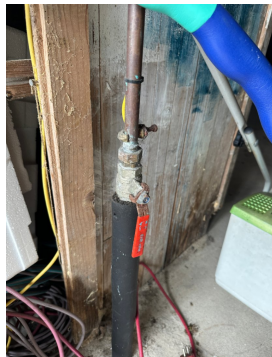
- Det er ikke behov for utbedringstiltak siden anlegget fungerer i dag, men ut ifra alder kan skader plutselig oppstå på eldre anlegg.

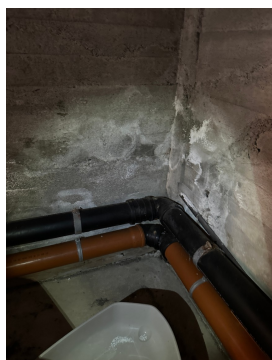
TG 2 Avløpsrør

- Det er ikke behov for utbedringstiltak siden anlegget fungerer i dag, men ut ifra alder kan skader plutselig oppstå på eldre anlegg.

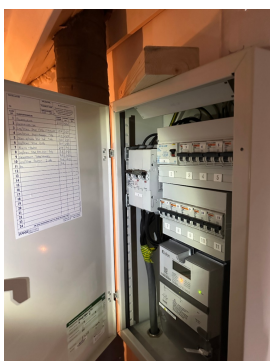
Det er ikke fremvist samsvarserklæring for det elektriske anlegget. Samsvarserklæring er en form for garanti på det elektriske arbeidet som er utført.
