# Tilstandsrapport

Tomannsbolig

Nerkvernvegen 95, 2380 BRUMUNDDAL

Befaringsdato: 11.06.2025

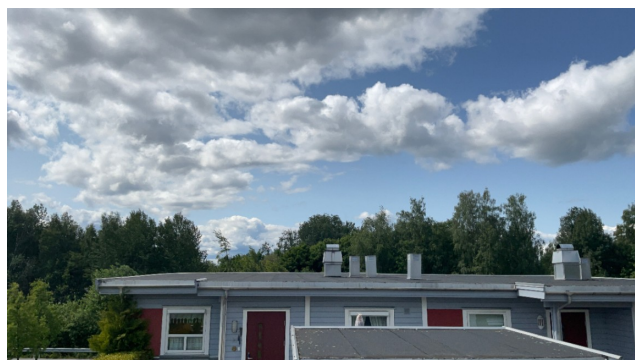
Beslag på taket er ikke besiktiget, må sjekkes ytterligere.

- Overvåk tilstanden jevnlig. For å få tilstandsgrad 0 eller 1 må beslag/renner/nedløp skiftes ut, men tidspunktet for når dette er nødvendig er vanskelig å si noe om.

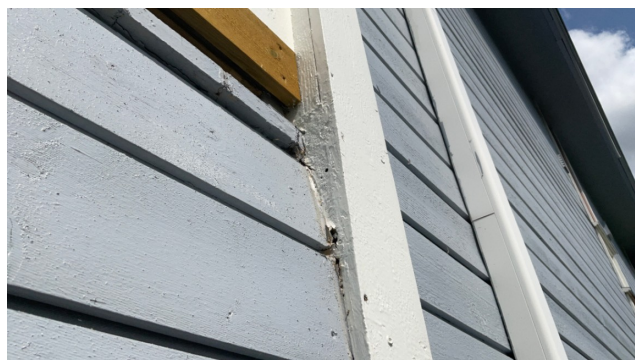
Fare for fuktopptrekk og mangelfull lufting av bordkledningen i de områdene hvor bordkledning ligger ned mot terreng, sjekkes ytterligere.

- Lokal utbedring bør foretas for å øke avstanden mellom terreng og bordkledning.

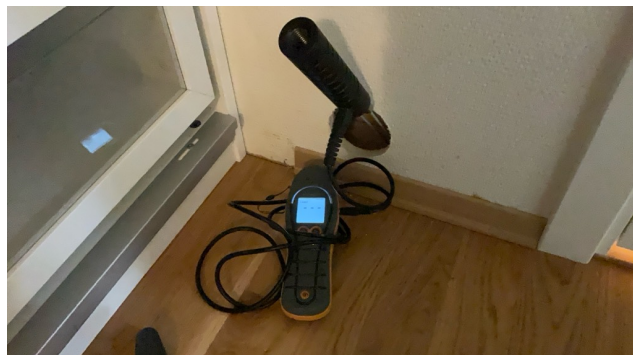
Hulltaking er foretatt uten å påvise unormale forhold. Hulltaking er foretatt ved/i i gang ved dør, bak dusjkabinett.

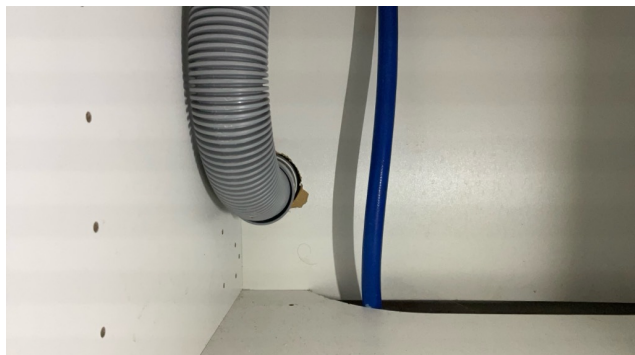
- Lekkasjevann fra andre steder i våtrommet, slik som fra servant, toalettet eller lignende, vil ikke kunne ledes effektivt til sluket. Dette øker risikoen for at vann kan bli ledet ut av rommet og medføre fuktskader på tilliggende konstruksjoner.
  - Uten membran/tettesjikt er det høy risiko for at vann trenger gjennom konstruksjonene og kan medføre fuktskader.
- Vegger uten vanntette overflater i våtsonene må fuktbeskyttes.  
Rørgjennomføring må tettes.

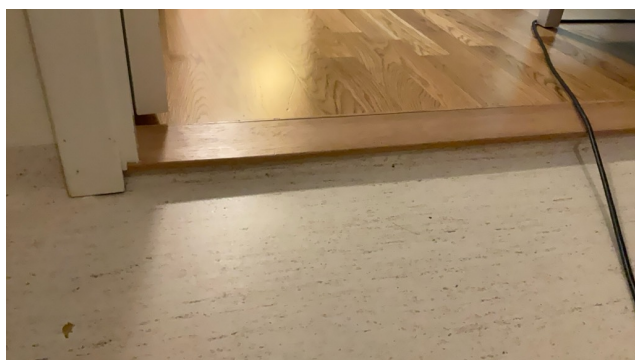
- Til tross for avviket i fall/høydeforskjell til sluk, vil gulvet fortsatt kunne lede vann mot sluket, men med redusert effektivitet. Dette kan potensielt øke risikoen for vannansamling i enkelte områder av badet.

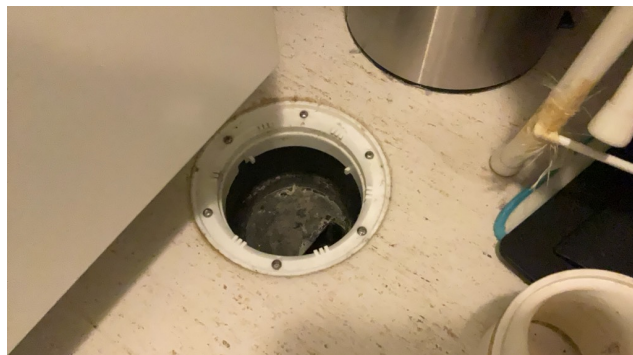
- Det er viktig å merke seg at levetiden til en membran varierer basert på kvalitet, installasjon og bruk. Eldre membraner kan bli sprø og sprekke opp, noe som fører til at de mister sin vanntettende funksjon. Dette kan resultere i vannlekkasjer gjennom vegger og gulv og fuktskader.

Konsekvens, fare for fuktskader.

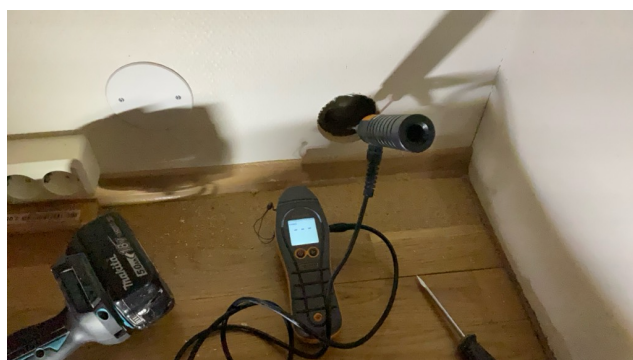
Hulltaking er foretatt uten å påvise unormale forhold. Hulltaking er foretatt ved/i ved pipe bak vaskemaskin.
