Kvilstadvegen 80-P, 7605 LEVANGER

**Hel tomannsbolig med flott beliggenhet ved friområde. 2 romslige leiligheter, useksjonert. Renoveringsobjekt.**

| Tilstandsrapport ..... | 39 |

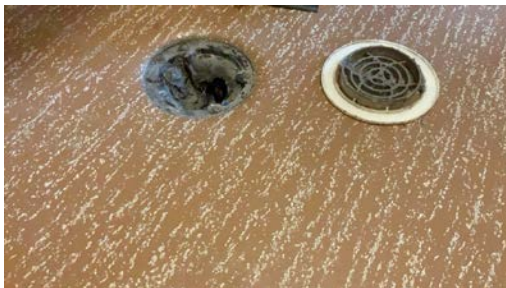
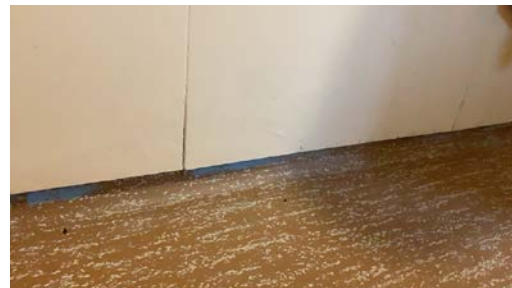
Estimat hensyntar ikke gulvvarme mm.

**Kostnadsestimat: 50 000 - 100 000**

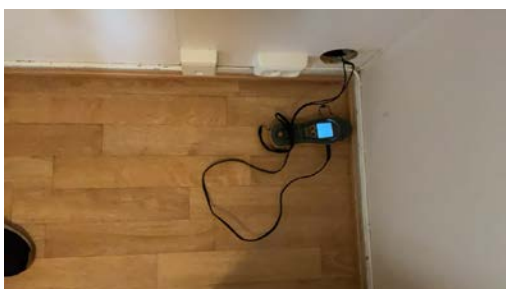
## 1. ETASJE- 8 O > VASKEROM

### TG 0 Tilliggende konstruksjoner våtrom

Hulltaking er foretatt uten å påvise unormale forhold.

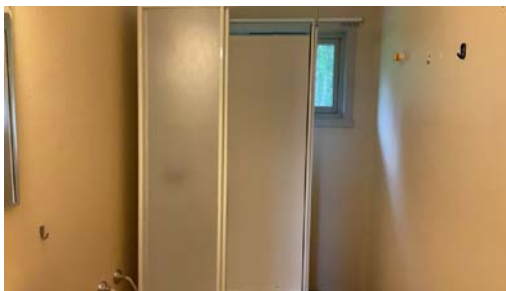
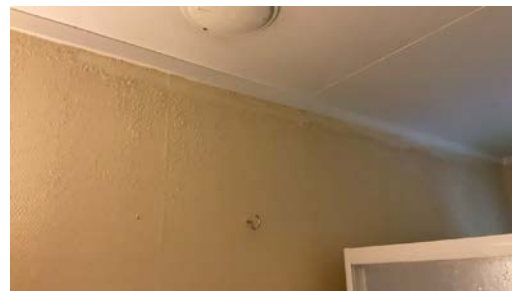
## 1. ETASJE- 8 O > BAD

### TG 3 Generell

Fortsatt bruk av tett dusjkabinett med direkte avrenning i sluk må utføres.

**Kostnadsestimat: 100 000 - 300 000**

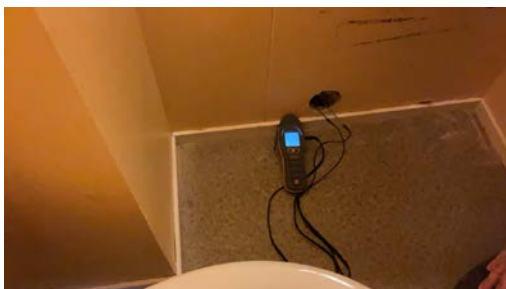
## 1. ETASJE- 8 O > BAD

### Tilliggende konstruksjoner våtrom

Hulltaking er foretatt uten å påvise unormale forhold.

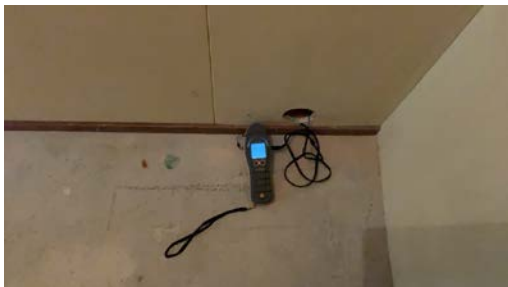
### TG 0 Tilliggende konstruksjoner våtrom

Hulltaking er foretatt uten å påvise unormale forhold.

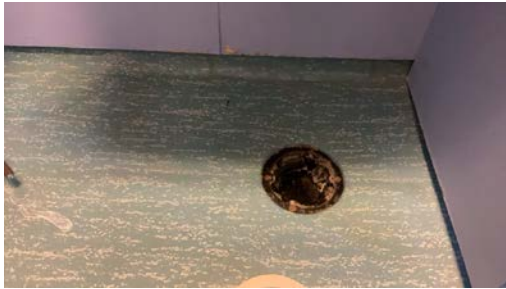
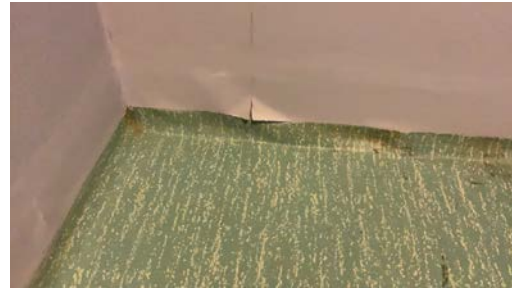
## SOKKEL- 8 P > VASKEROM

### TG 3 Generell

Estimat hensyntar ikke gulvvarme mm.

**Kostnadsestimat: 50 000 - 100 000**

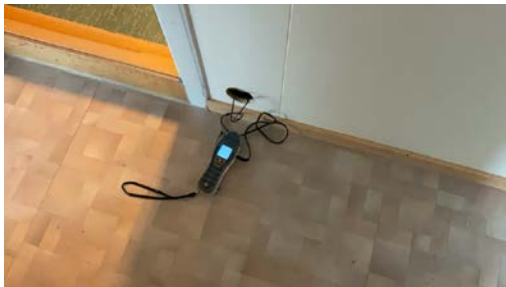
## SOKKEL- 8 P > VASKEROM

### TG 0 Tilliggende konstruksjoner våtrom

Hulltaking er foretatt uten å påvise unormale forhold.

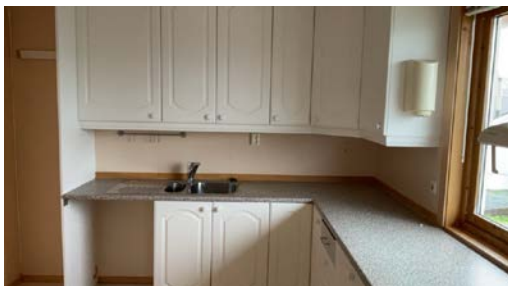
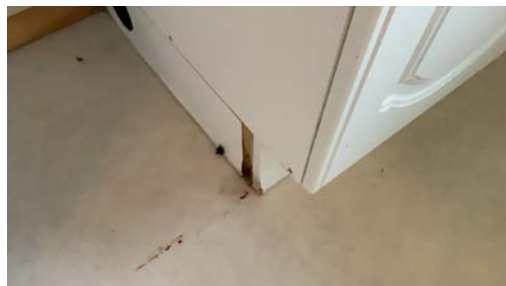
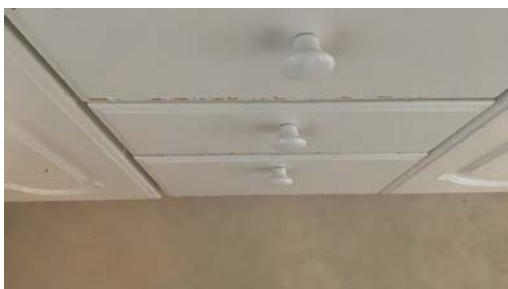
Lokale utbedringer og vedlikehold.

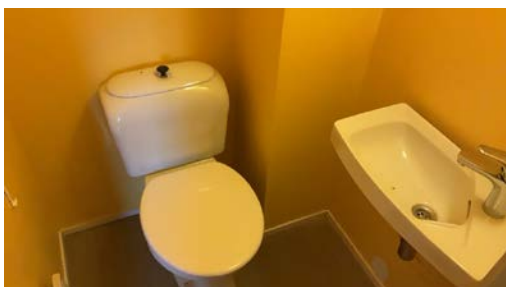
### TG 2 Vannledninger

- Det er ikke behov for utbedringstiltak siden anlegget fungerer i dag, men ut ifra alder kan skader plutselig oppstå på eldre anlegg.

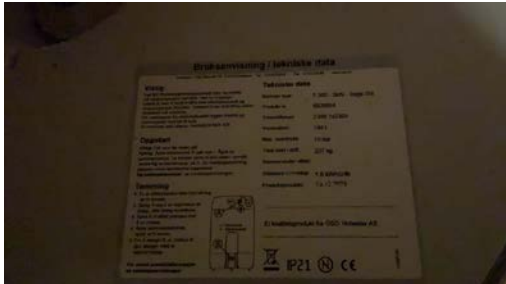
## TG 2 Varmtvannstank - 2

8 P:  
Varmtvannsbereder er plassert i vaskerommet, denne rommer 194 liter og er fra 1995.

- Det bør etableres tilfredsstillende el-tilkobling etter gjeldende forskrift.
- Det er ikke behov for utbedringstiltak siden tanken fungerer i dag, men ut ifra alder kan skader plutselig oppstå på eldre tanker.

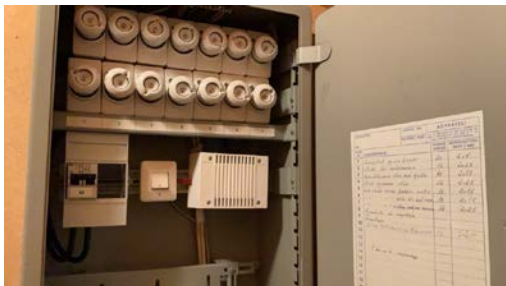
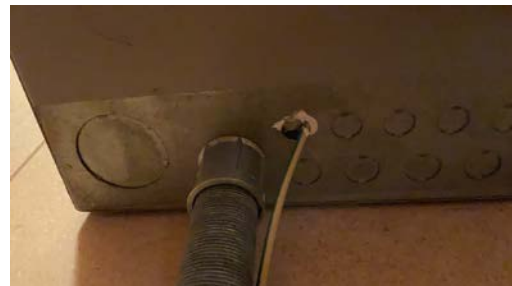
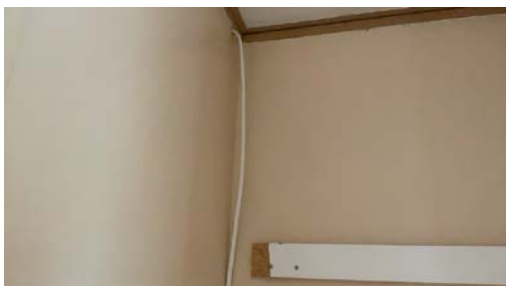
## TG 2 Elektrisk anlegg - 2

**Ja** Mangler enkelte lyskupper.  
**Skade i utelampe.**

Konsekvens/kostnadsestimat gjelder EI- kontroll og utbedringer av nevnte forhold.

Kostnadsestimat: Under 10 000

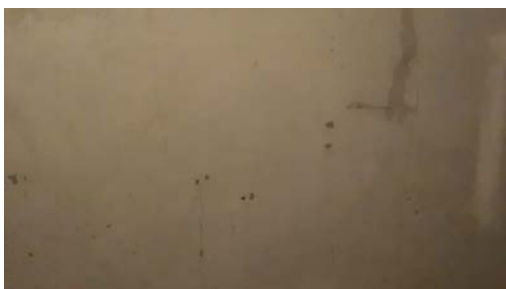
## TG 2 Terrengforhold

Det anbefales å sikre fall på utvendig terreng ut i fra grunnmur med et fallforhold på min. 1:50 i 3 meters bredde, dette for å unngå unødvendig fuktbelastning på grunnmuren.
