# TILSTANDSRAPPORT

Tomannsbolig

Arnatveitlia 22

21.08.2025

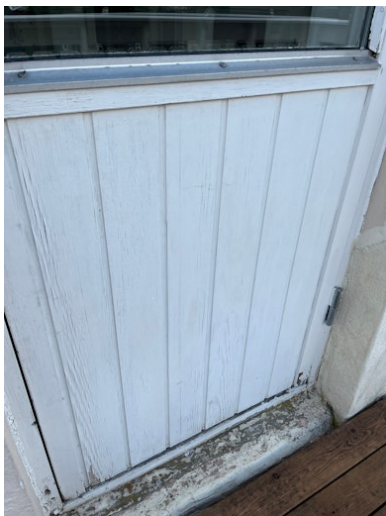
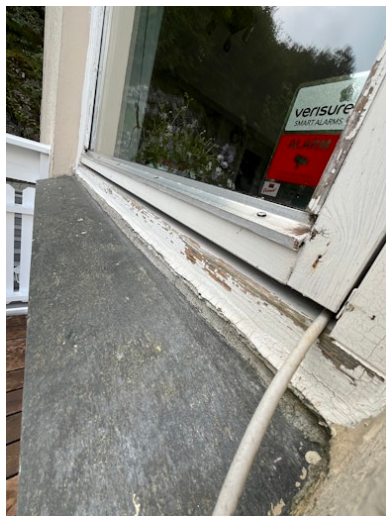
Riss i murpuss i området over terrassedør.

Fasadene bærer preg av noe etterslep på vedlikehold. Maling og videre kontroll av riss må påberegnes på sikt.
