Tilstandsrapport

Boligbygg med flere boenheter

Bokfinkvegen 9 , 2209 KONGSVINGER

Rapportdato: 22.04.2026

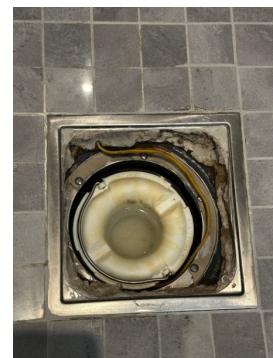
! TG 2 Overflater Gulv

Generelt skal det kommenteres om fliser, at ved normal liming er det mangelfull fylling av lim under 10-20% av fliser og bom i deler/hele fliser kan forekomme.

- Det er påvist at noen fliser har bom (hulrom under).
- Det er påvist avvik i fuger.

- Andre tiltak:
- Selv om bom eller hull lyd ikke alltid er et umiddelbart problem, bør det overvåkes nøye før eventuell utvikling i sprekker i flisfuger e.l. oppstår. Dette må en foreta tiltak for, for å begrense utviklingen.
