Tilstandsrapport

Boligbygg med flere boenheter

Kirkegata 8 , 3770 KRAGERØ

Befaringsdato: 24.04.2026

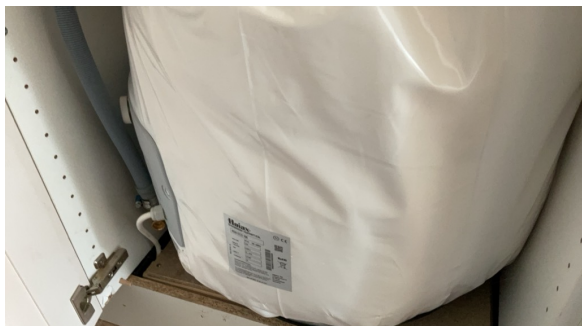
Varmtvannstanken er på ca. 90 liter.
