# Tilstandsrapport

Enebolig

Knarrevegen 3, 5411 STORD

Befaringsdato: 19.01.2026

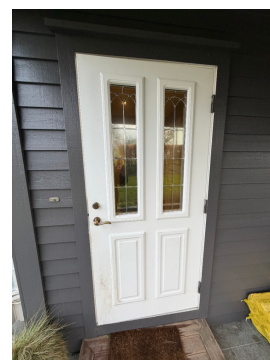
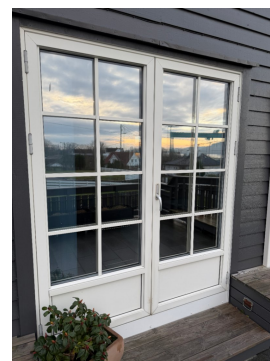
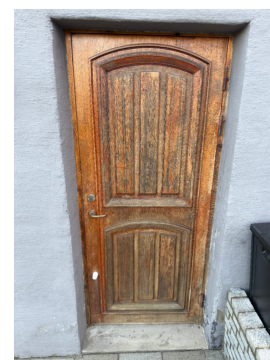
## TG 1 Dører

Bygningen har malt hovedytterdør og malt balkongdør i tre, Teak hovedytterdør i kjeller TG2 på denne Tiltak må påberegnes.

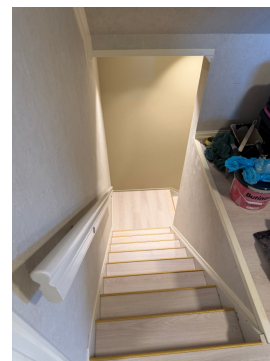
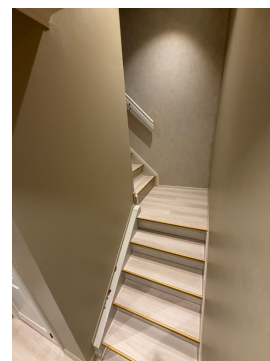
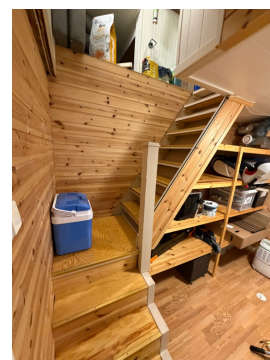
## ! TG 1 Innvendige trapper

Boligen har tretrapper med laminat i trinn. Trapp til kjeller er noe bratt og mangler rekkverk.

- Rekkverk for utvendige trapper må monteres for å lukke avviket.
- Rekkverk på innvendig trapp må monteres for å lukke avviket.

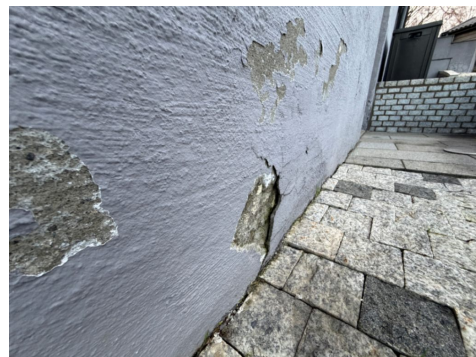
Bygningen har betonggrunnmur med pusset overflater utvendig. Det må påberegnes tiltak for å unngå videre utvikling av sprekker i puss.

- Det er påvist sprekker i murte/pussede fasader.

- Lokal utbedring må utføres.
