# Tilstandsrapport

Enebolig

Pettersandåsen 11, 1614 FREDRIKSTAD

Befaringsdato: 25.08.2025

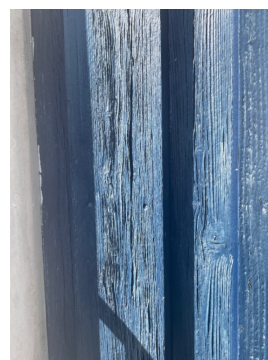
- Det er ingen eller liten lufting i nedre kant av kledning mot grunnmur.
- Det er påvist spredte råteskader i bordkledningen.
- Det er værslitt/oppsprukket trevirke/trepaneler.

- Det bør foretas tiltak for å bedre lufting av kledningen.
- Uten tilstrekkelig lufting bak bordkledningen kan fuktighet som trenger inn bak bordene eller gjennom veggene innenfra ikke tørke opp. Dette skaper ideelle forhold for råtesopp og muggvekst.
- Lokal utbedring/utskiftning bør utføres.
- Råteskadet trekledning må skiftes ut.

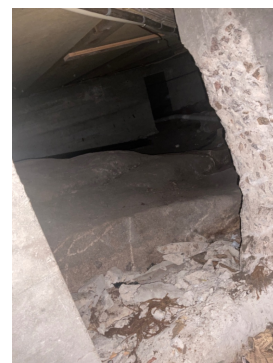
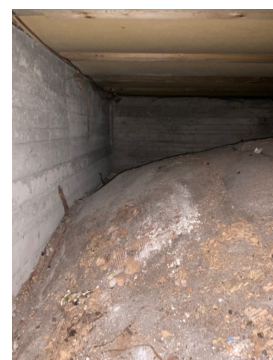
- Det er manglende fuktsperre på bakken.

- Fuktsperre på bakken bør etableres.

Fuktsperre bør monteres for å hindre/reducere fukt og damp som kan påvirke etasjeskillere. Tilstanden må forøvrig alltid overvåkes i en krypkjeller og spesielt ved store nedbørsmengder. En krypkjeller er betegnet som en risikokonstruksjon.

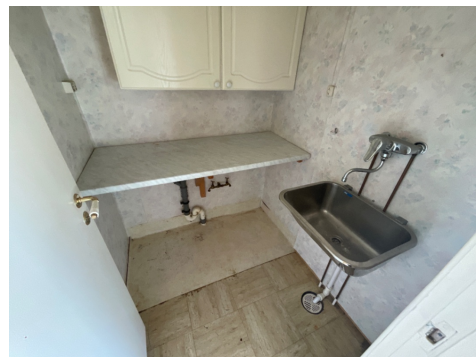
## 1. ETASJE > VASKEROM

- Det er påvist at overflater har noe skader.

- Det må foretas lokal utbedring.

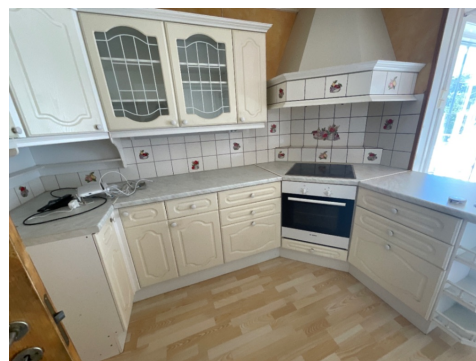
## 1. ETASJE > KJØKKEN

### ! TG 2 Avtrekk

Ikke nødvendig med tiltak da den fungerer i dag, men grunnet alder kan skader plutselig oppstå.
