# Tilstandsrapport

Enebolig

Hareveien 9, 1920 SØRUMSAND

Rapportdato: 08.04.2025

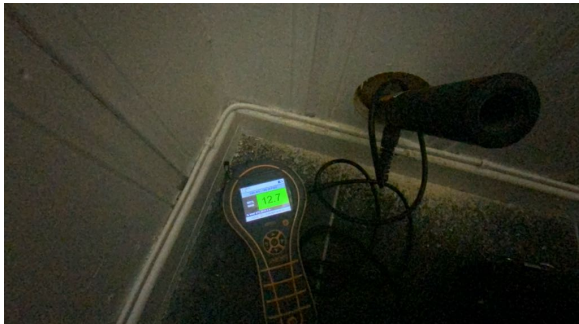
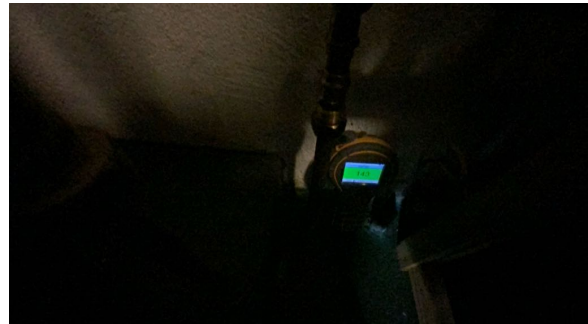
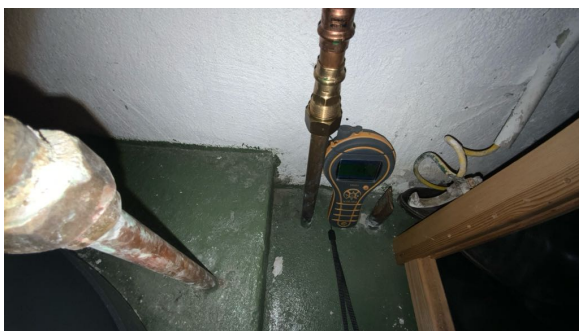
## Krypjkjeller

Bygningen har krypkjeller under trebjelkelag og stubbegulv.

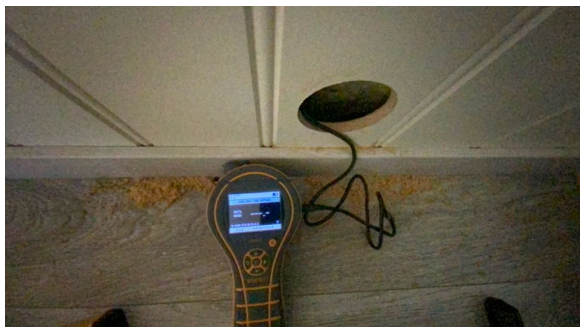
## UNDERETASJE > BAD

### TG 3 Generell

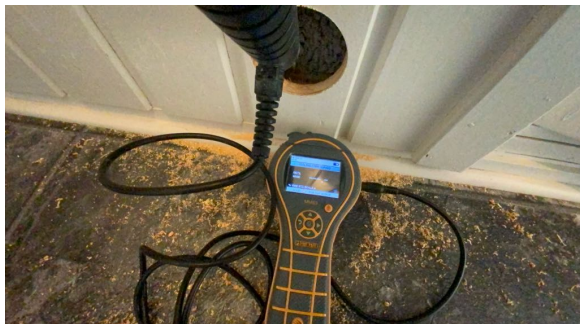
## UNDERETASJE > VASKEROM

Hulltaking er foretatt uten å påvise unormale forhold. Hulltaking er foretatt ved/i Vaskerom. Fuktkvotemåling (vekt%) i konstruksjonen ble målt til 7.

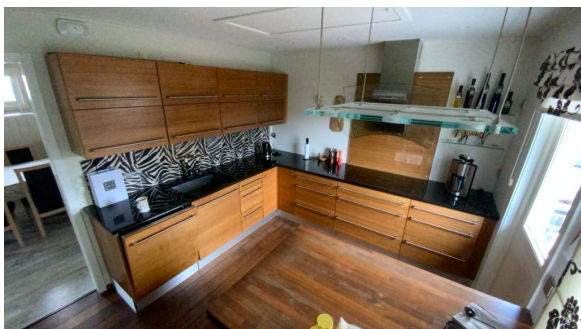
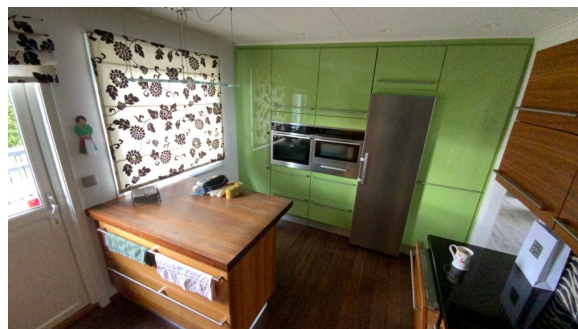
Kjøkkenet har innredning med eik og høyglans malte glatte fronter. Benkeplaten er av heltre eik og stein. Det er kjøleskap, integrert oppvaskmaskin. Nedfelt steketopp. Innebygget micro og stekeovn.

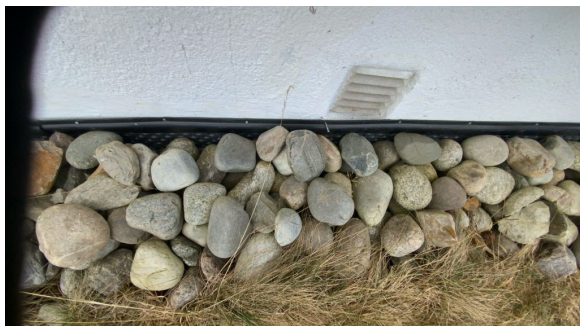
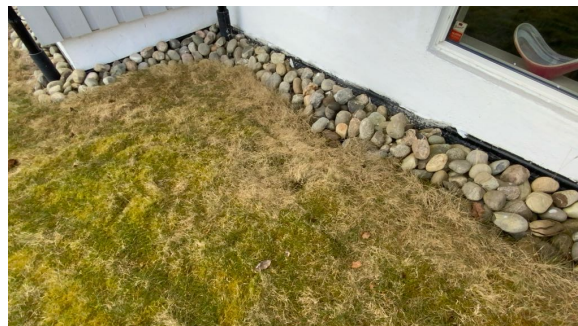
### TG 1 Grunnmur og fundamenter

Bygningen har grunnmur i lettklinkerblokker.

Det bør foretas justeringer der tomt heller mot huset for å unngå unødig fuktbelastning mot grunnmur og krypkjeller.

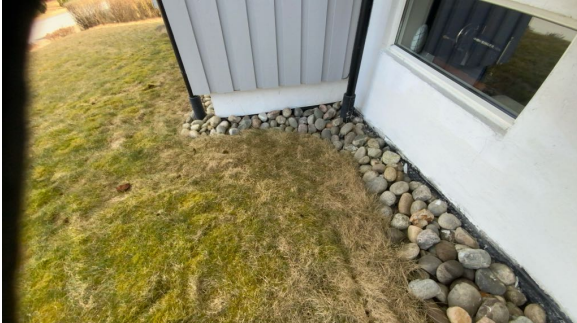
## Utvendige vann- og avløpsledninger

Utvendige avløpsrør er av plast. Utvendige vannledninger er av plast (PEL). Det er offentlig avløp via private stikkledninger. Det er offentlig vannforsyning via private stikkledninger. Det er lagt nye rør utvendig da garasje ble bygget og ut til offentlig kum i 2019. Rør som er i støpt dekke innvendig i huset er fra byggeår. Vurdering av rør innvendig er gjort for innvendige rør. Det tas spesifikk forbehold om tilstand av vann og avløpsrør som beskrevet, da disse er skjult under boligen. Alder er derfor en indikasjon om tilstanden på rørene.
