Hareveien 9, 1920 SØRUMSAND

**Innholdsrik enebolig m/herlig uteområde, vinterhage, langstrakt utsikt og garasje. Nyere kjøkken, 2 stuer og 4 soverom.**

| Tilstandsrapport | 48 |

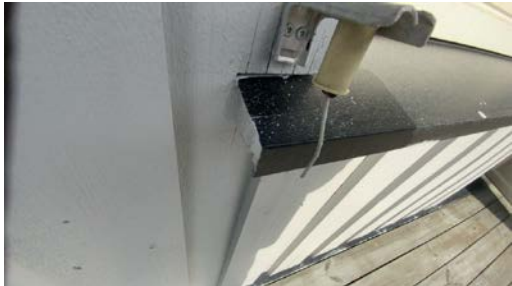
Utvendig > Nedløp og beslag  
Vurdering av avvik:  
• Det er avvik:  
Vannbrett til vinduer mangler oppbrett på endene.

Etablere oppbrett på beslag for at vann ikke føres inn i vegg og under kledning. Gjennomgang av blikkenslager anbefales.

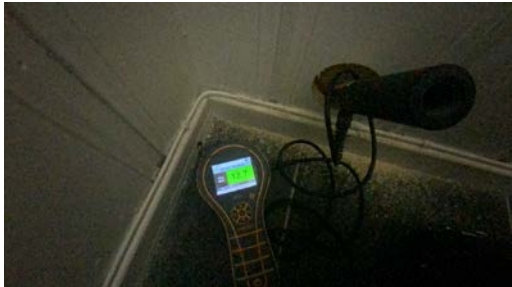
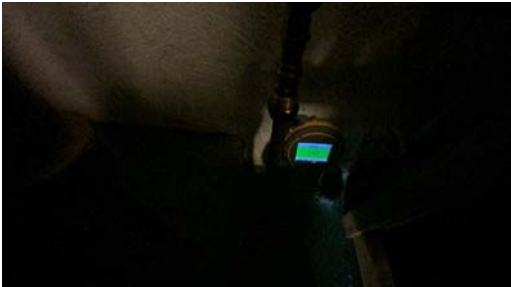
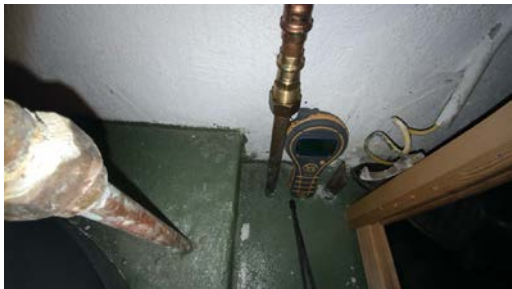
## TG 2 Kryp kjeller

Innvendig > Kryp kjeller  
Vurdering av avvik:  
• Det er manglende fuktsperre på bakken.  
Det er synlig noe fukt i hjørne mot trapperom. Her er det lagt sand mot grunnforhold. Øvrig er det fjell inne i krypkjelleren.

Bygningen har krypkjeller under trebjelkelag og stubbegulv.

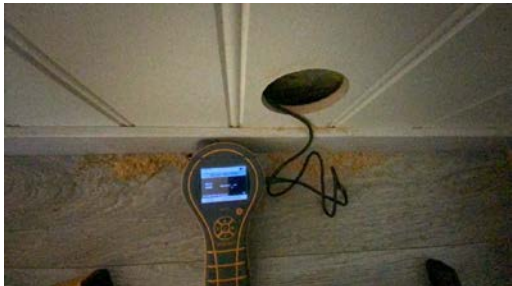
## UNDERETASJE > BAD

Forhold som har fått TG3:  
STORE ELLER ALVORLIGE AVVIK  
Våtrom > Underetasje > Bad > Generell  
Vurdering av avvik:  
• Våtrommet må oppgraderes for å tåle normal bruk

### TG 3 Generell

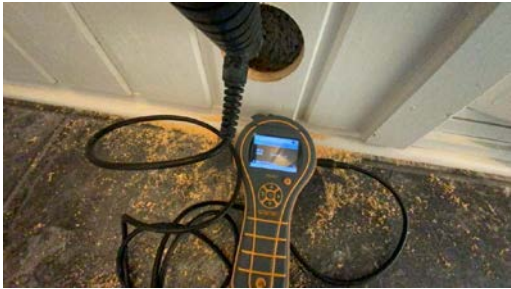
### UNDERETASJE > VASKEROM

Våtrom > Underetasje > Vaskerom > Generell  
Vurdering av avvik:  
• Våtrommet må oppgraderes for å tåle normal bruk etter dagens krav.  
Det finnes ingen dokumentasjon for utførelse av badet. Skjulte konstruksjoner slik som tettesjikt (membran) bak fliser har passert anbefalt brukstid og det må påregnes full renovering av badet innen kort tid.

#### TG 3 Generell
