# Boligeiendom med stor tomt i landlige omgivelser nær Etna elv. Best. av enebolig, garasje og låve.

"Lofthus nedre" som eiendommen heter, er bestående av eldre enebolig, garasje og låve, og fremstår som et renoveringsobjekt med renovering/oppussingsbehov. Eiendommen er splittet mellom tre teiger der Lundebruvegen splitter eiendommens sammenheng.

17.01.2025

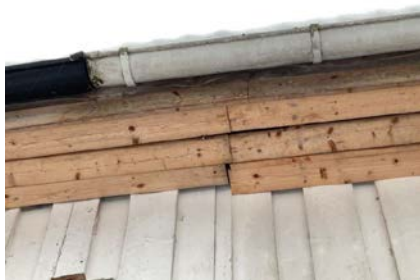
Bemerket ufagmessig utførelse på tilbygg

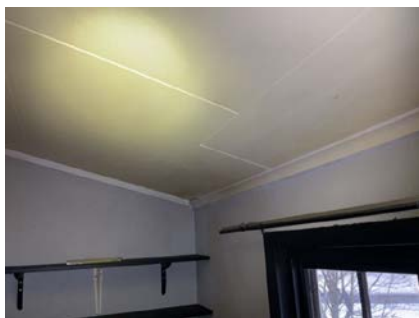
Merker/slitasje på overflater, merkbar lukt i bolig nærliggende røyklukt

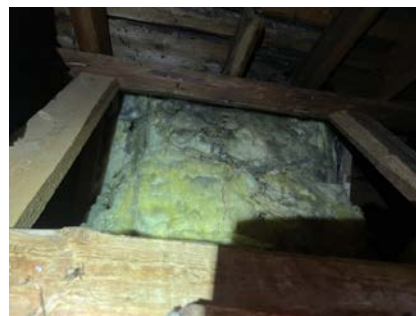
Pipe i kryploft belagt med mineralull, ikke egnet

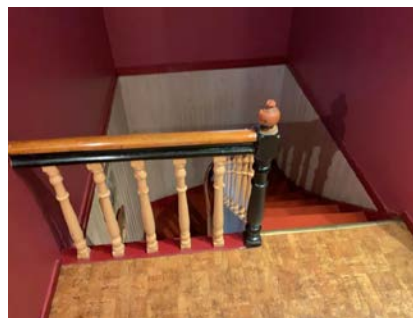
Rekkverk er lavt, 59 cm.

- Rekkverket er såpass lavt at det på grunn av sikkerhetsmessige forhold anbefales økning av høyde.
- Trappen står foran en god del vedlikehold.

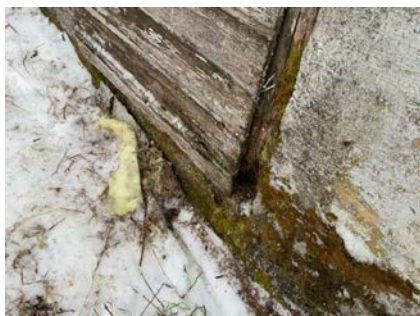
Råte i kjellerluke, tiltak med utskifting anbefales
