# Tilstandsrapport

Enebolig

Ringeriksveien 420, 3370 VIKERSUND

Befaringsdato: 01.09.2025

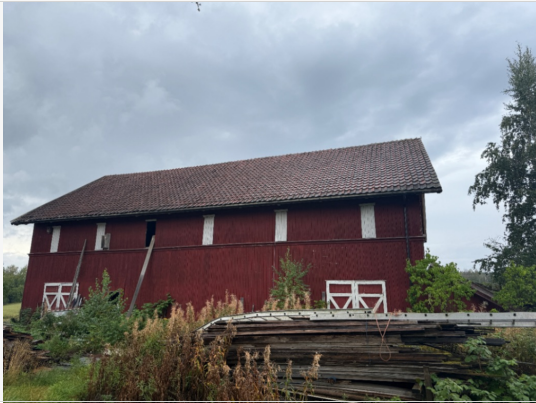
## Låve

Bygget er ikke tilstandsvurdert ihht Forskrift til avhendingslova og NS3600. Dette er kun en enkel beskrivelse.
