Sjarmerende og oppgradert enebolig over tre plan – flott utsikt og trivelige utearealer.

Enebolig  
Drangedalsveien 2944, 3750 DRANGEDAL  
DRANGEDAL kommune  
# gnr. 28, bnr. 53

Befaringsdato: 29.04.2025    Rapportdato: 05.05.2025    Oppdragsnr.: 15711-1928    Referansenummer: CG7525  
Autorisert foretak: Sørtakst AS    Vår ref:

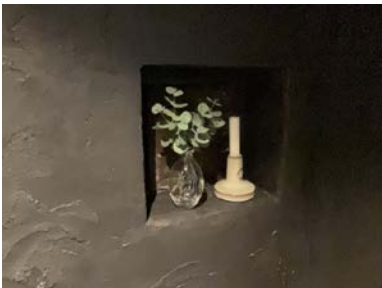
### TG 1 Rom Under Terreng

Punktet må sees i sammenheng med 'Drenering'

Hulltaking er foretatt uten å påvise unormale forhold. Hullet ble tatt i bod i underetasjen.

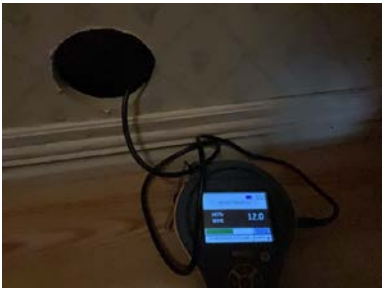
### TG 2 Rom Under Terreng - 2

Det ble søkt etter fukt i bunnsvill, under gulv i teknisk rom, på bad i underetasjen.

Det ble målt fukt på 19,2 % i svill. Verdier over 18 % kan gi forhold der råte kan utvikle seg.

Det er ikke behov for tiltak, men fuktnivået må overvåkes.

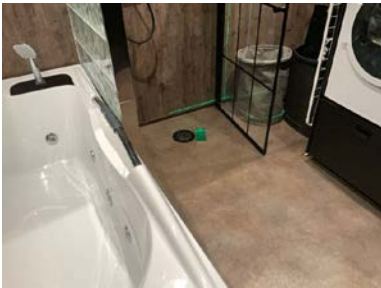
### TG 1 Sluk, membran og tettesjikt

Det er plastsluk og synlig belegg som membran.

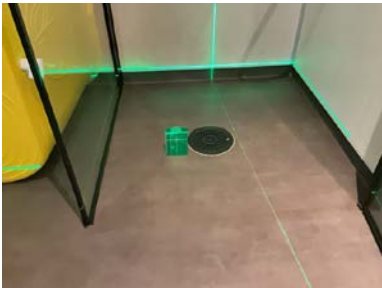
### TG 1 Sluk, membran og tettesjikt

Det er plastsluk og synlig belegg som membran.

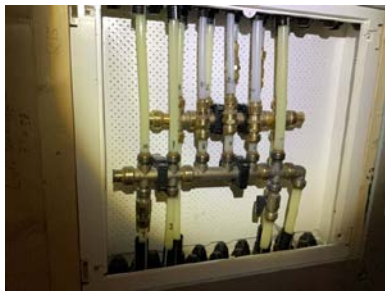
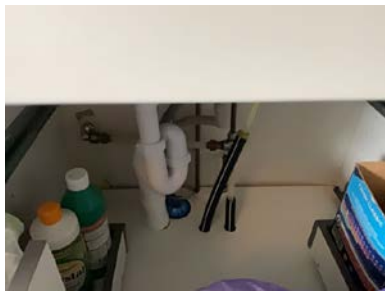
## TG 1 Avløpsrør

Det er avløpsrør av plast.
