Flobergsjordet 1, 2270 FLISA

**FLOBERGSJORDET**

# Tilstandsrapport

Befaringsdato: 09.04.2025

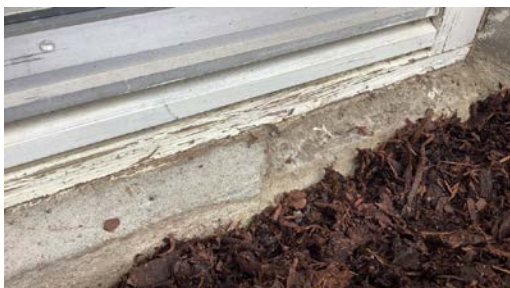
I årene som kommer vil det være behov for enten restaurering av eksisterende vinduer eller utskifting av vinduer.

Værslitt kjellervindu.

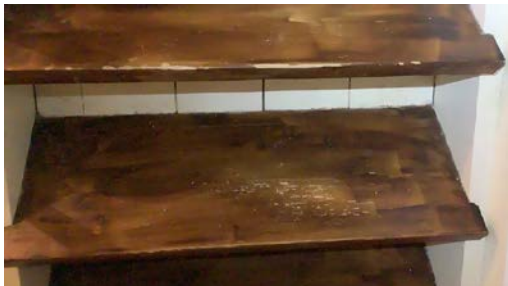
Eksempel på slitasje i trinn.

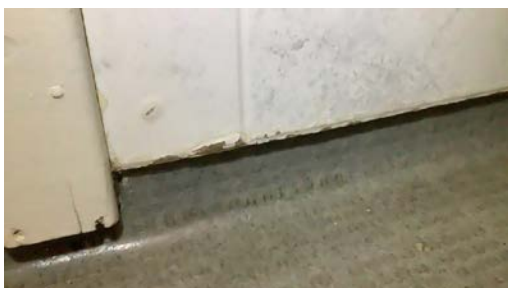
- Badet/våtsonen står foran en full oppgradering.

Eksempler på svelling i nedkant av baderomsplater.

Tett dusjkabinett må benyttes til dette skjer.

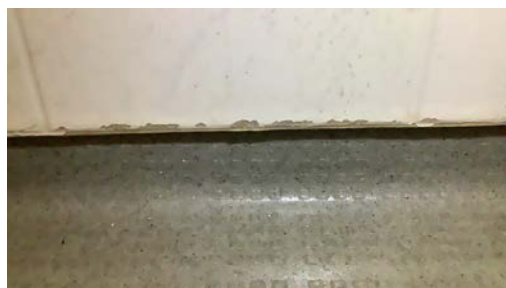
Eksempler på svelling i nedkant av baderomsplater.

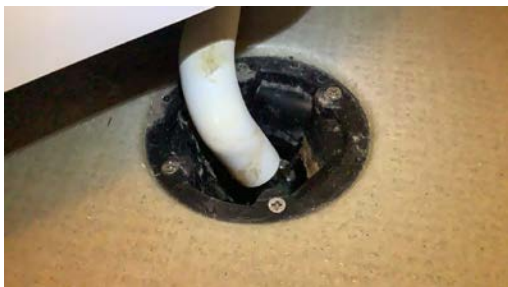
Plastsluk, og vinylbelegg er ført under slukets klemring.

Tett dusjkabinett må benyttes til dette skjer, og sluket må holdes åpent.

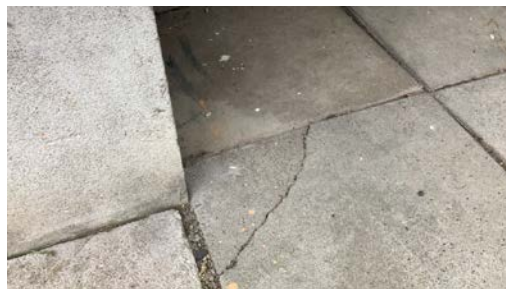
Eksempel på sprukket helle.
