Flobergsjordet 1, 2270 FLISA

**FLOBERGSJORDET**

# Tilstandsrapport

Befaringsdato: 09.04.2025

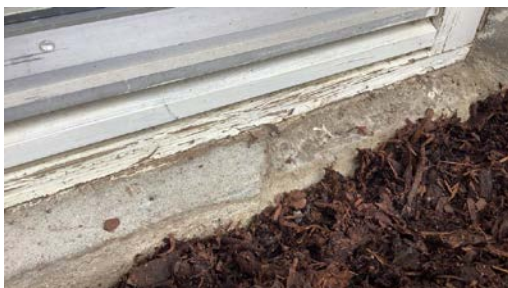
I årene som kommer vil det være behov for enten restaurering av eksisterende vinduer eller utskifting av vinduer.

Værslitt kjellervindu.

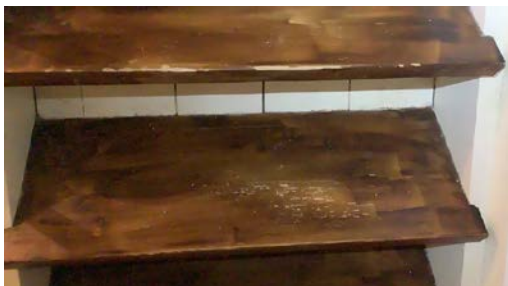
Eksempel på slitasje i trinn.

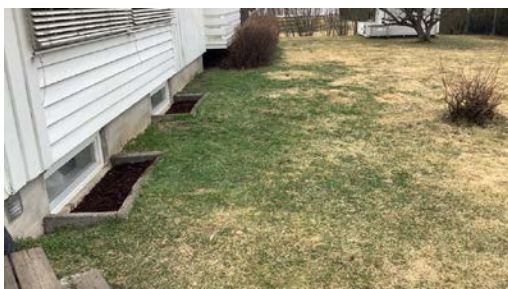
Det er ikke tilfredsstillende fall fra bolig.

Terrengjustering bør utføres for å etablere tilfredsstillende fall fra boligen. Tilfredsstillende fall vil være minimum 1:50 i en avstand på minimum 3 meter fra boligen.
